VILLA FARNESINA 1927-1944

“MOSTRA DEL RESTAURO” DELL’ING. GIOVANNI MASSARI (1940)

“RESTORATION EXHIBITION” BY ENG. GIOVANNI MASSARI (1940)

Mostra del Restauro dell'Ing. Giovanni Massari - 1940 / Restoration Exhibition by Eng. Giovanni Massari - 1940

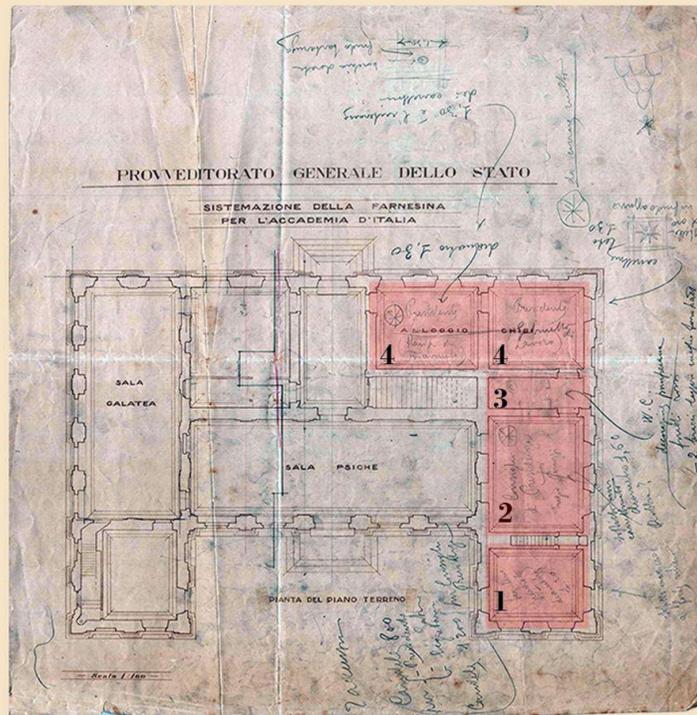
Sistemazione dell'ala ovest del pianterreno di Villa Farnesina per la Reale Accademia d'Italia (Archivio della Reale Accademia d'Italia)

Arrangement of the west wing Villa Farnesina ground floor when hosting the Royal Academy of Italy (Archive of the Royal Academy of Italy)

Come evidenziato nella planimetria, l'ala ovest del pianterreno fu destinata alla Presidenza ed ai suoi uffici. Dalla sala corrispondente all'antico studio di Agostino Chigi (1) si giungeva alla Sala del Fregio (2) che venne destinata al Consiglio Accademico. La Saletta pompeiana (3), recentemente restaurata secondo la sua *facies* ottocentesca, ospitava i servizi igienici per il Presidente Guglielmo Marconi, il cui studio corrispondeva alle due sale successive (4).

As shown in the plan, the ground floor west wing, extending from the once private office of Agostino Chigi (1) to the Frieze Hall (2), was assigned to President (Guglielmo Marconi) and his secretaryship (3). The Pompeian Hall, recently restored according to its 19th century *facies*, was instead destined as President's toilet. His office corresponded to the next two rooms (4).

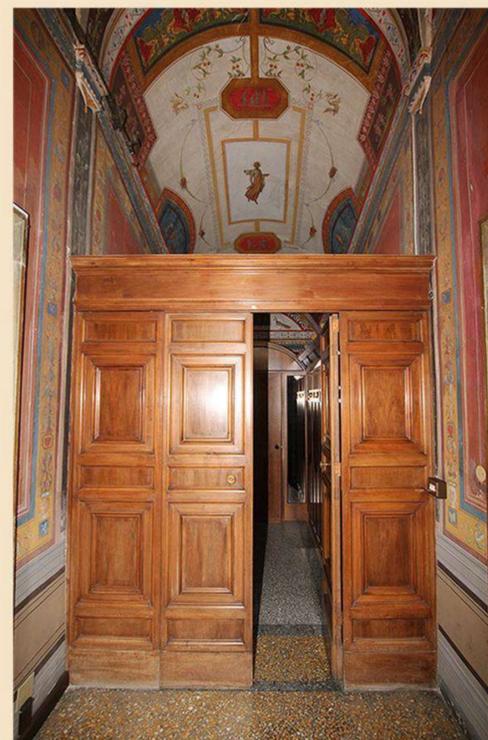
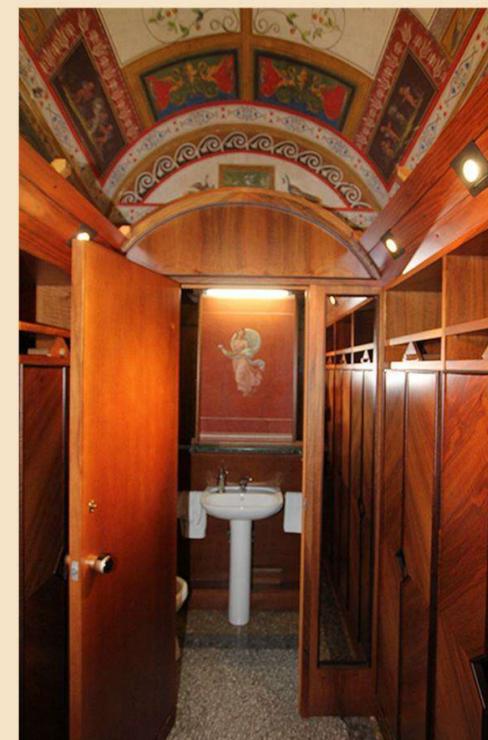
La Saletta Pompeiana (3) prima e dopo il restauro del 2017
The Pompeian Hall (3) before and after the 2017 restoration

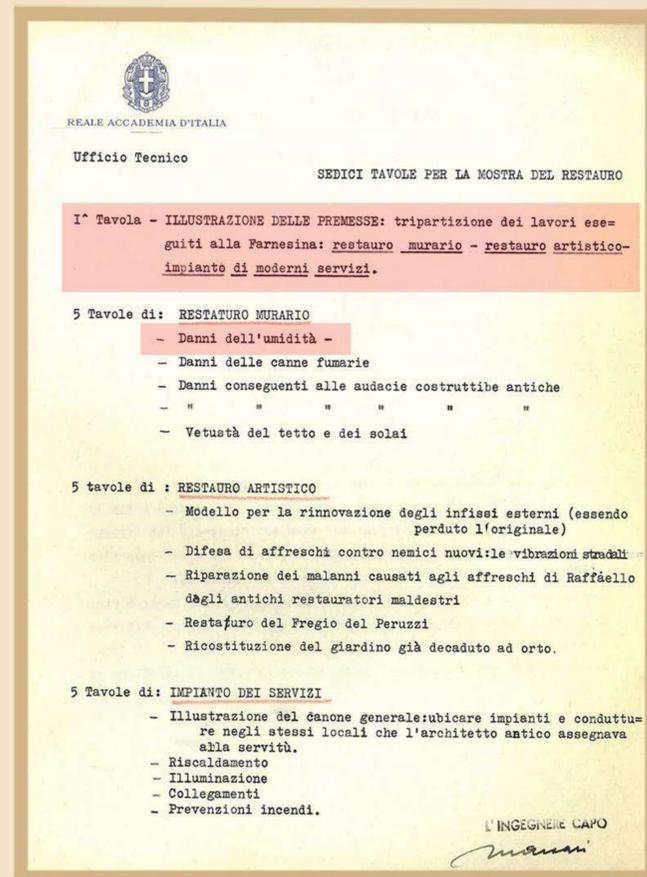
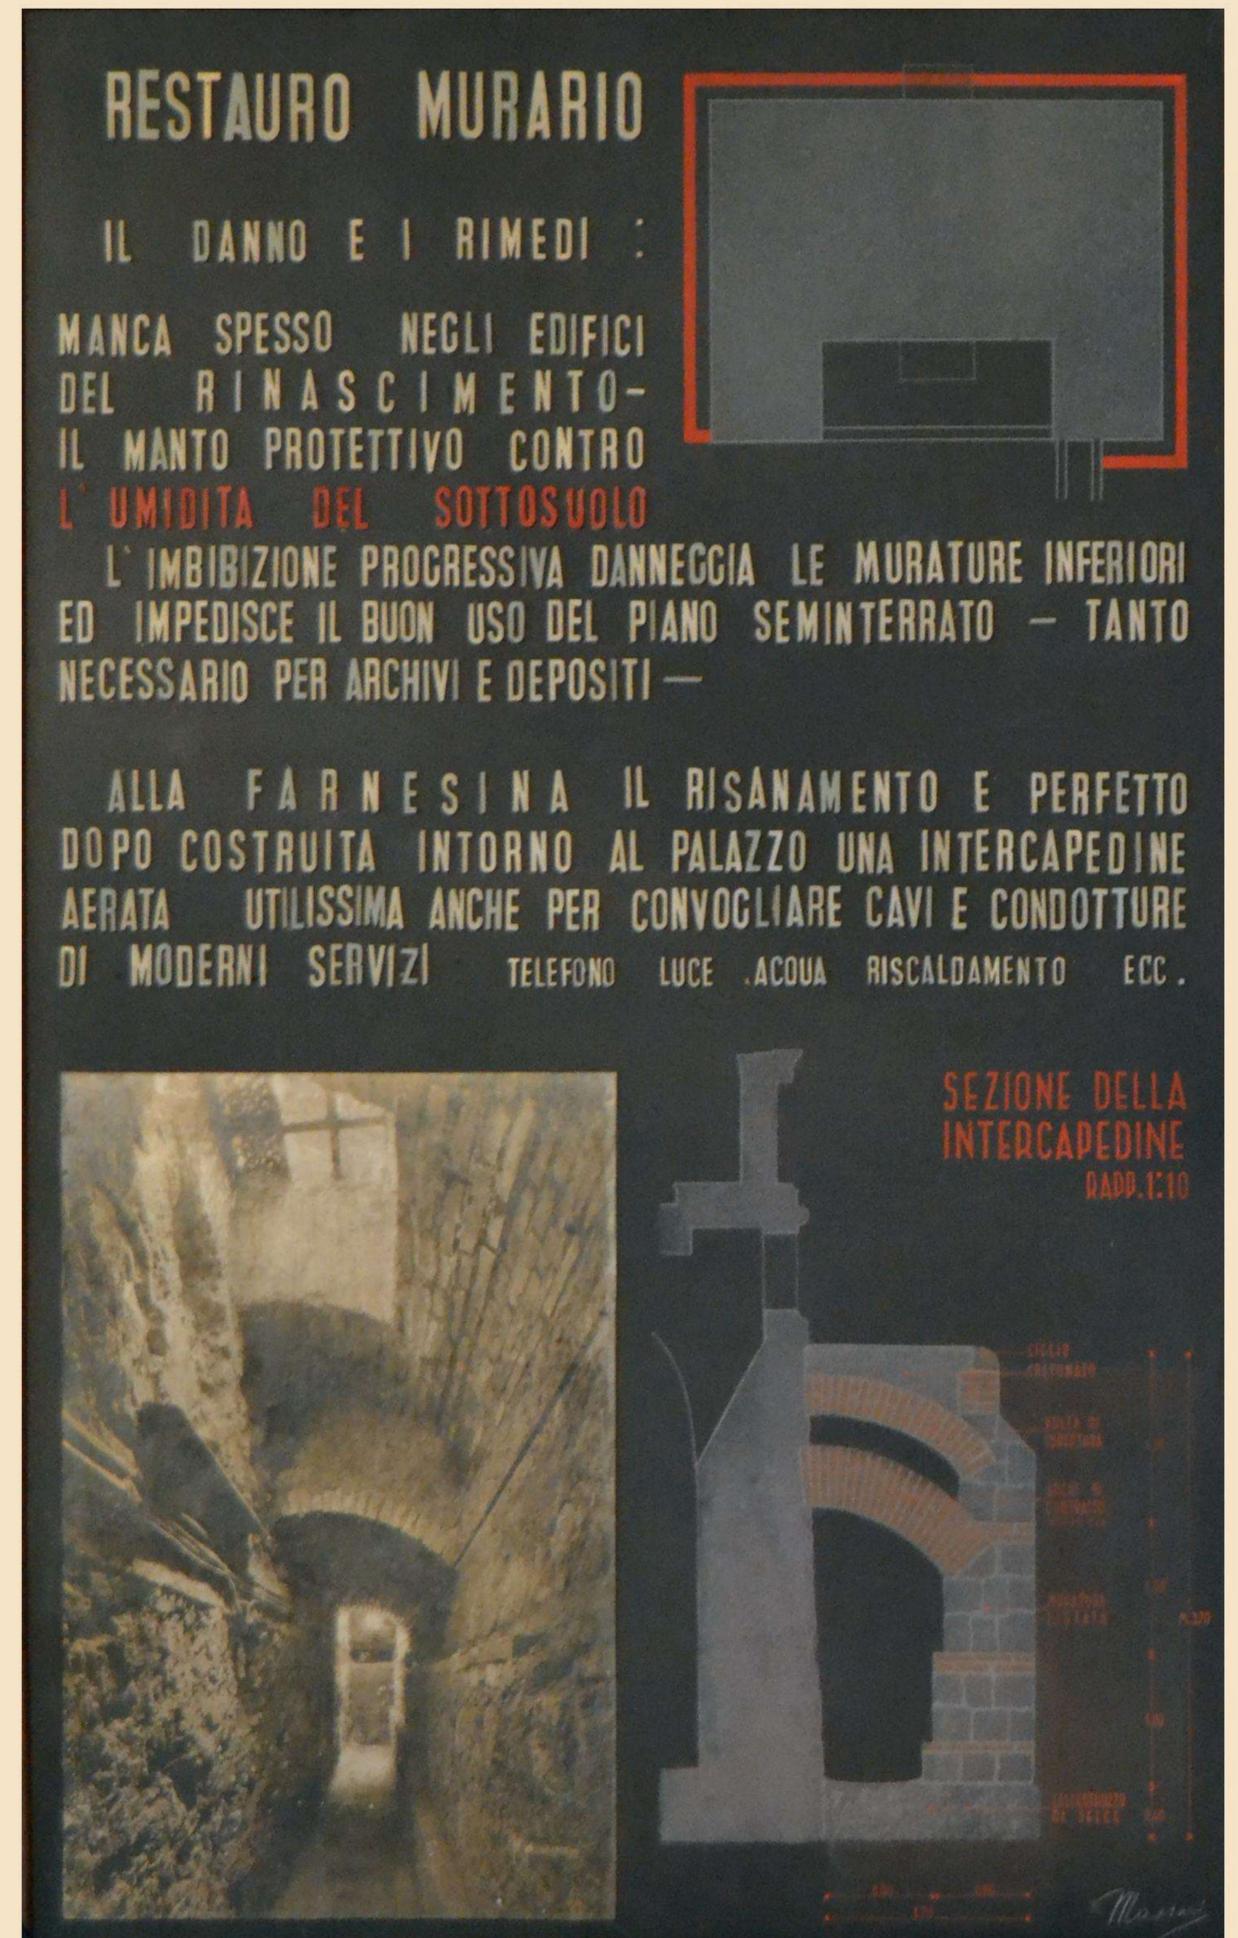
Panel 1 - Moisture damages

La mostra, dopo la tavola introduttiva (vedi sopra), proseguiva con l'allestimento delle cinque tavole dedicate al restauro murario dell'edificio. La prima riguarda i danni causati dalla risalita dell'umidità dal sottosuolo e i rimedi adottati per contrastarli. L'umidità aveva progressivamente danneggiato le murature inferiori dell'edificio, tanto da impedire l'utilizzo del piano seminterrato, sfruttabile come archivio e deposito. Nel 1934 furono realizzati gli interventi di bonifica dei locali del seminterrato con la costruzione di una intercapedine perimetrale nella quale, grazie alla differente temperatura ed esposizione, si sarebbe formata una corrente naturale che avrebbe favorito la riduzione dell'umidità ascendente nelle strutture murarie dell'edificio. L'intercapedine doveva servire anche per il passaggio di cavi e condutture relativi ai nuovi impianti di riscaldamento, elettrico, idraulico e telefonico. Il pannello mostra in alto, accanto alla didascalia, il tracciato in rosso dell'intercapedine, in relazione alla pianta della Villa. In basso a sinistra una fotografia a lavori ultimati ove sono visibili anche i resti in *opus reticulatum* dell'antica Villa romana della Farnesina, rinvenuti nell'Ottocento durante la costruzione dei muraglioni del Tevere. A destra la sezione dell'intercapedine, dove si riportano anche le misure della sua altezza e dello spessore.

The exhibition, after the prefatory panel (see above), continued with five panels dedicated to the masonry restoration of the building, the first thereof concerns the moisture damages. The moisture progressively damaged so much the lower masonry of the building, to prevent the basement floor from its usage as an archive and storage room. In 1934 the spaces in the basement were recovered by constructing a perimetral cavity in which, due to the different temperature and orientation, a stream would naturally arise, which should favour the reduction of rising umidity within masonries. The cavity should serve also for heating and hydraulic pipes as well as electric and telephonic cables. On the top of the panel is shown - next to the caption and red sketched - the cavity layout within the Villa's diagram. Bottom left, a picture of the completed works, where also the remains of the ancient Roman Villa Farnesina in *opus reticulatum* can be seen, after their recovery in the 19th century during the Tiber embankments construction. On the right side is showed the section of the cavity with its height and width.

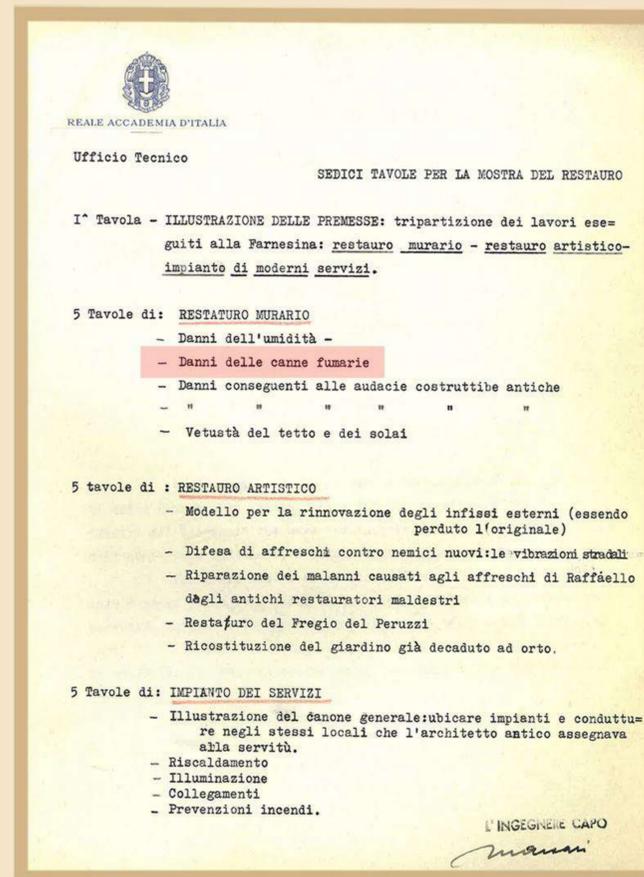
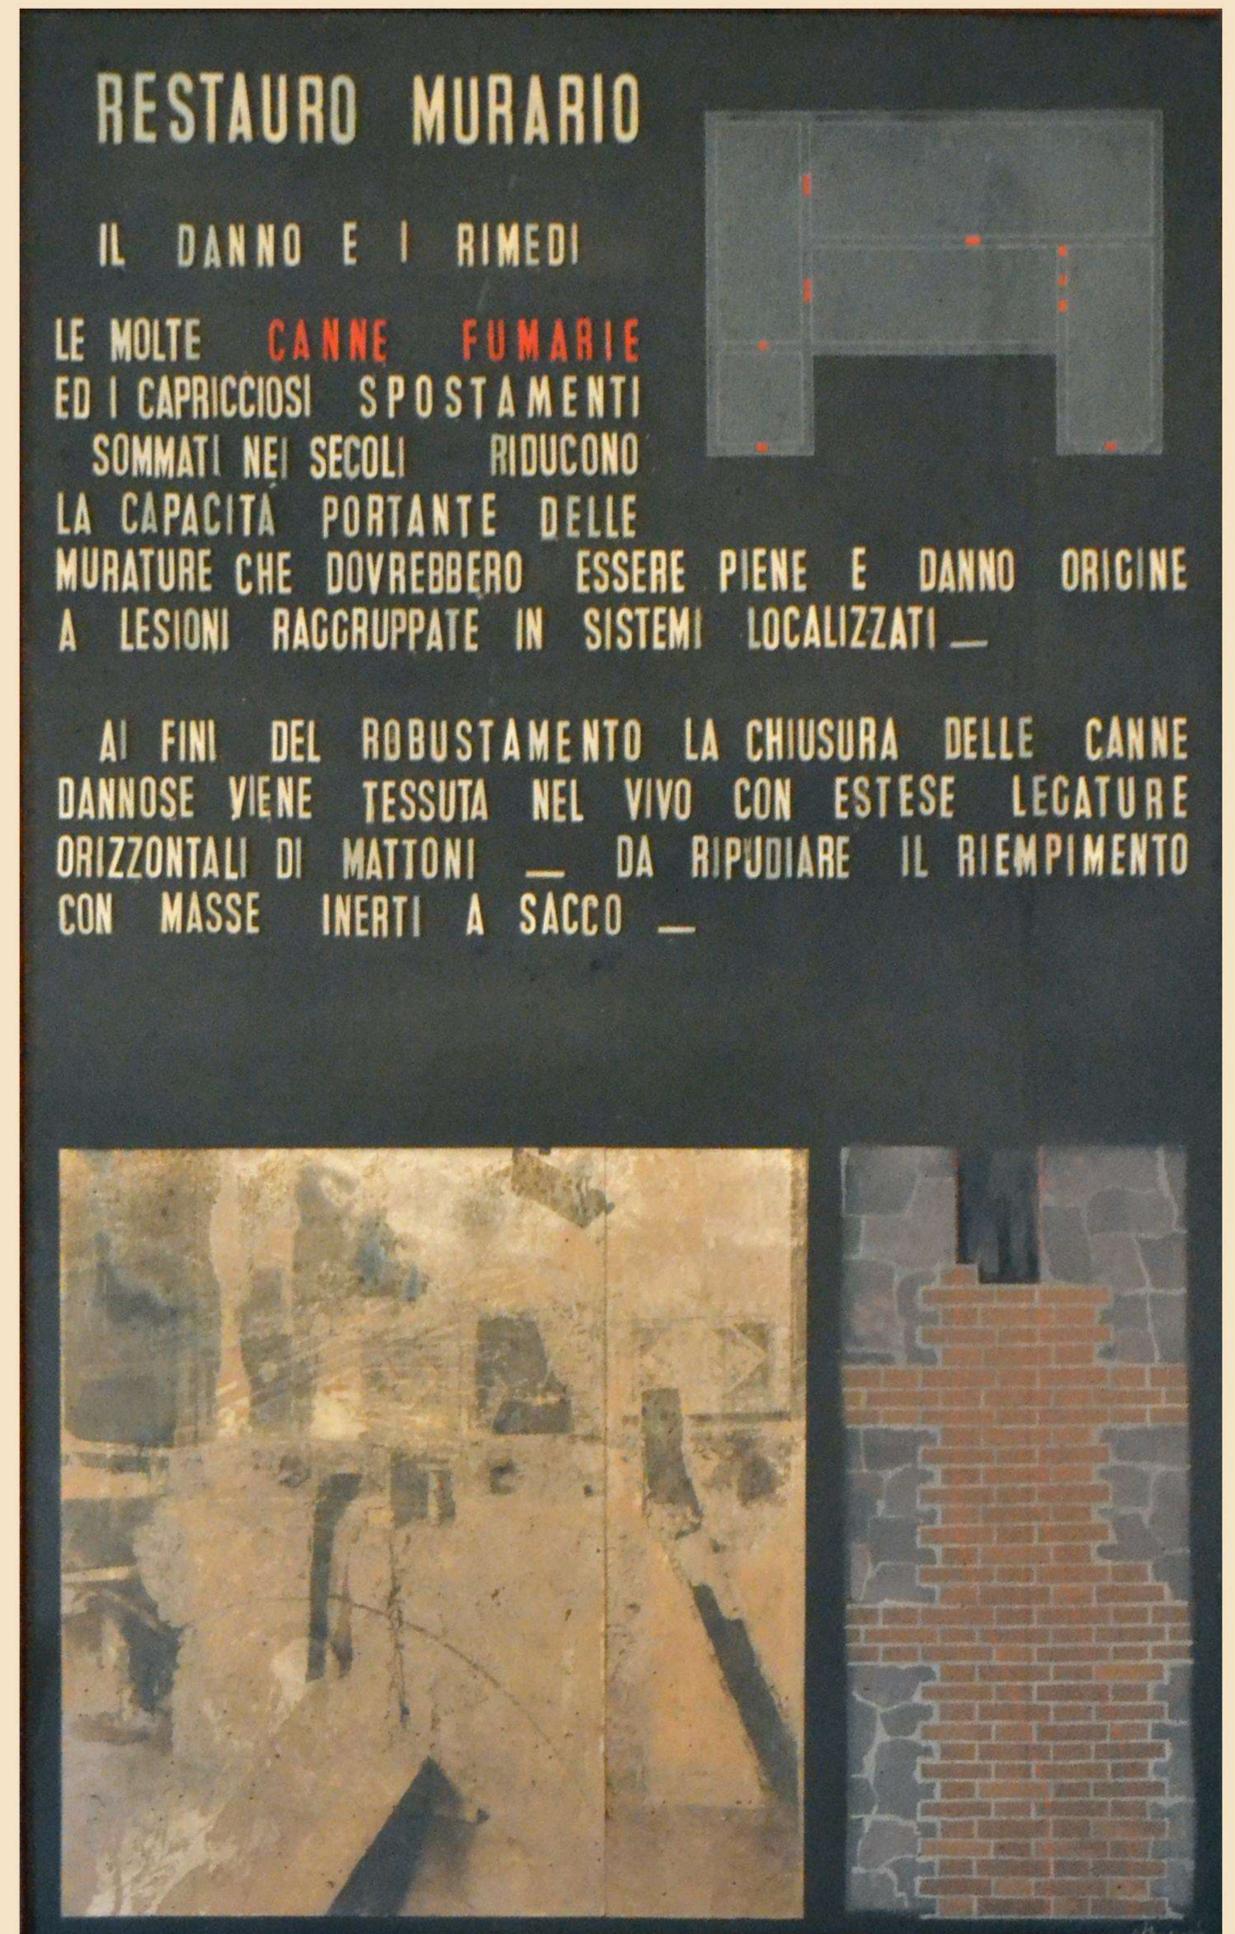
Tavola 2 - Danni delle canne fumarie Panel 2 - Chimneys damages

La seconda tavola affronta il problema della canne fumarie che prima del restauro percorrevano in gran numero le pareti della Villa e indebolivano le capacità portanti della struttura, al punto da causare danni alle murature. La soluzione adottata fu quella di chiudere le canne dannose o inutilizzate, con legature orizzontali di mattoni, mentre venne sconsigliato il riempimento a sacco.

The second panel concerns the chimneys issue which before restoration were numerous along the Villa walls, weakening so much the carrying capacity of the structure, that masonries were damaged. The chosen solution was to close those harmful pipes by an horizontal binding of bricks, being the rubble filling not advisable.

Top right, close to the text, the panel shows the Villa diagram with the occluded chimneys highlighted in red. Bottom left, a picture of the damage found out on the frescoed vault of the Loggia of Cupid and Psyche, beyond Mercury; bottom right, a geometrical sketch exemplifying the recovery procedure.

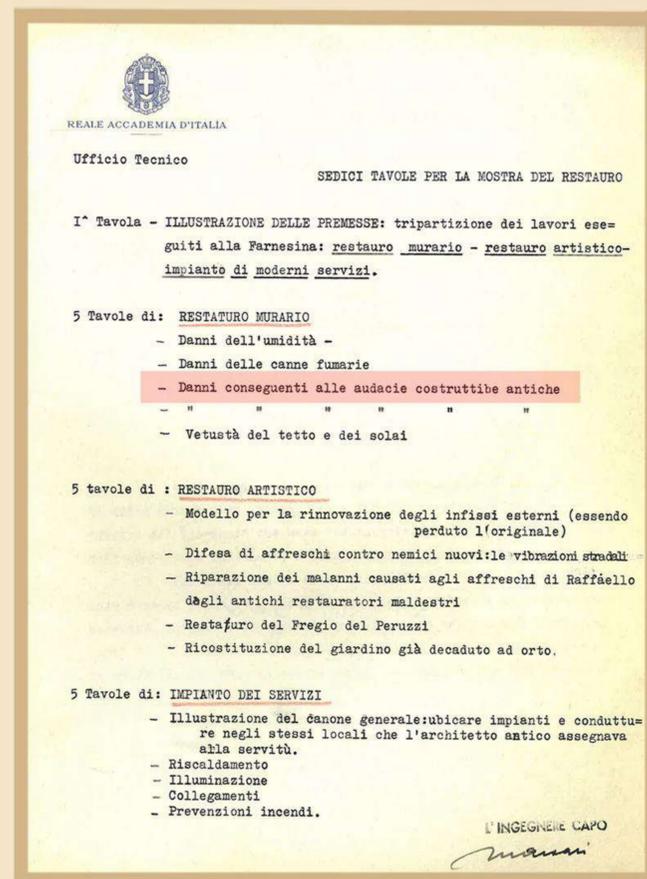
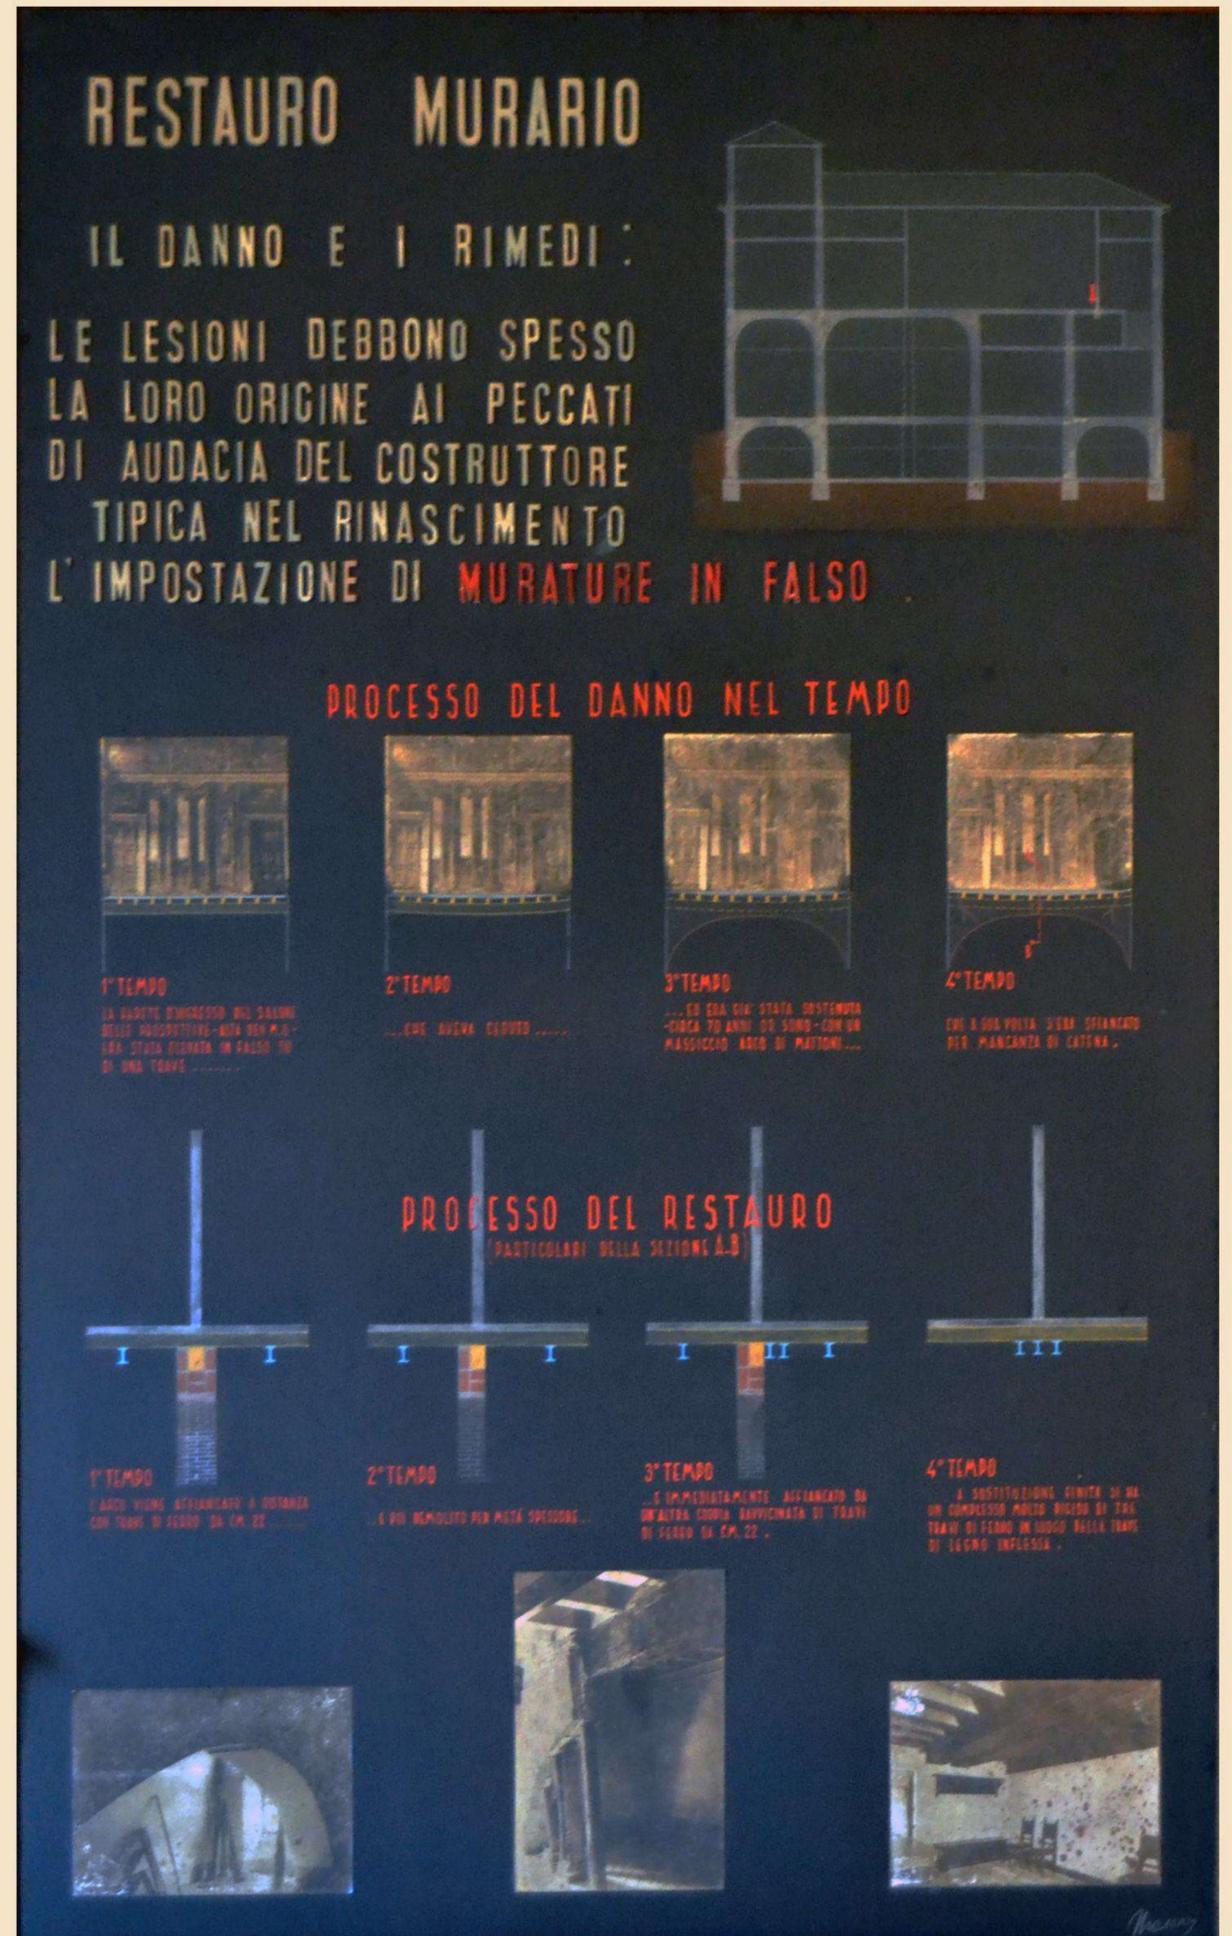
Panel 3 - Damages due to ancient architectural ventures

La terza tavola di questa serie spiega il tipo di lesione causata da un espediente tipico dell'architettura rinascimentale: l'impostazione di murature in falso, ovvero la costruzione di pareti che non continuano al piano sottostante, ma poggiano su una trave del solaio. L'Ingegnere Giovanni Massari scelse di presentare il problema proponendo l'esempio della parete di ingresso della Sala delle Prospettive, elevata in falso. Poiché la trave su cui si impiantava la parete aveva ceduto, un primo intervento riparatore deciso nel Cinquecento dall'Architetto della Villa, Baldassarre Peruzzi, prevede la costruzione di un arco di mattoni a sostegno della trave, ma dopo settanta anni dalla sua messa in opera, anche l'arco aveva ceduto, in quanto privo di catena. Massari progettò la demolizione in due fasi dell'arco che venne gradualmente rimpiazzato da travi metalliche.

La tavola indica, in alto a destra, la posizione della parete in relazione ad una sezione verticale della Villa e mostra con una serie di immagini fotografiche le quattro tappe dello sviluppo del danno. Subito sotto, quattro disegni geometrici illustrano le fasi di demolizione dell'arco e di sistemazione delle travi. Infine, in basso, altre tre fotografie testimoniano la situazione prima e dopo l'esecuzione dei lavori.

The third panel of the series displays the damage caused by a typical trick of Renaissance architecture: false masonries, i.e. walls which do not continue in the underlying floor, resting instead on a slab beam.

Engineer Giovanni Massari selected as example, the entrance wall of the Perspectives Hall. Since the slab beam carrying the wall ceded, a first-aid intervention in the 16th century by the Architect Baldassarre Peruzzi, involved the build of a brick arch to support the beam, but after seventy years it ceded as well, due to the lack of any tie-beam. Massari projected two phases for the arch demolition, which was gradually replaced by metal beams.

Top right is depicted the position of the wall respect to a vertical section of the Villa, whilst a series of pictures describe the four steps of the damage. Just below, four geometrical sketches show the demolition phases of the arch and its replacement with beams. In the lower part, three pictures document the situation before and after the works.

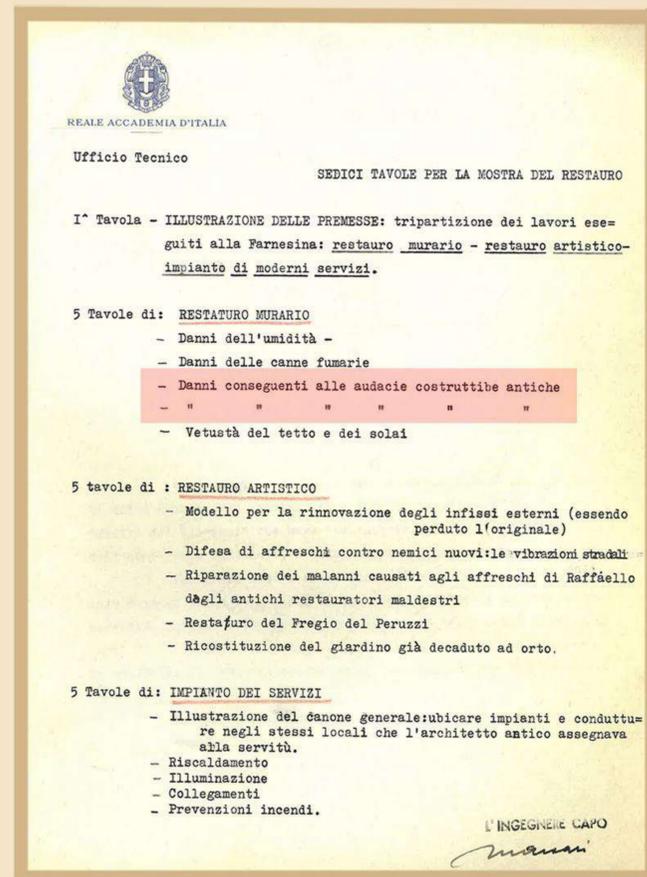
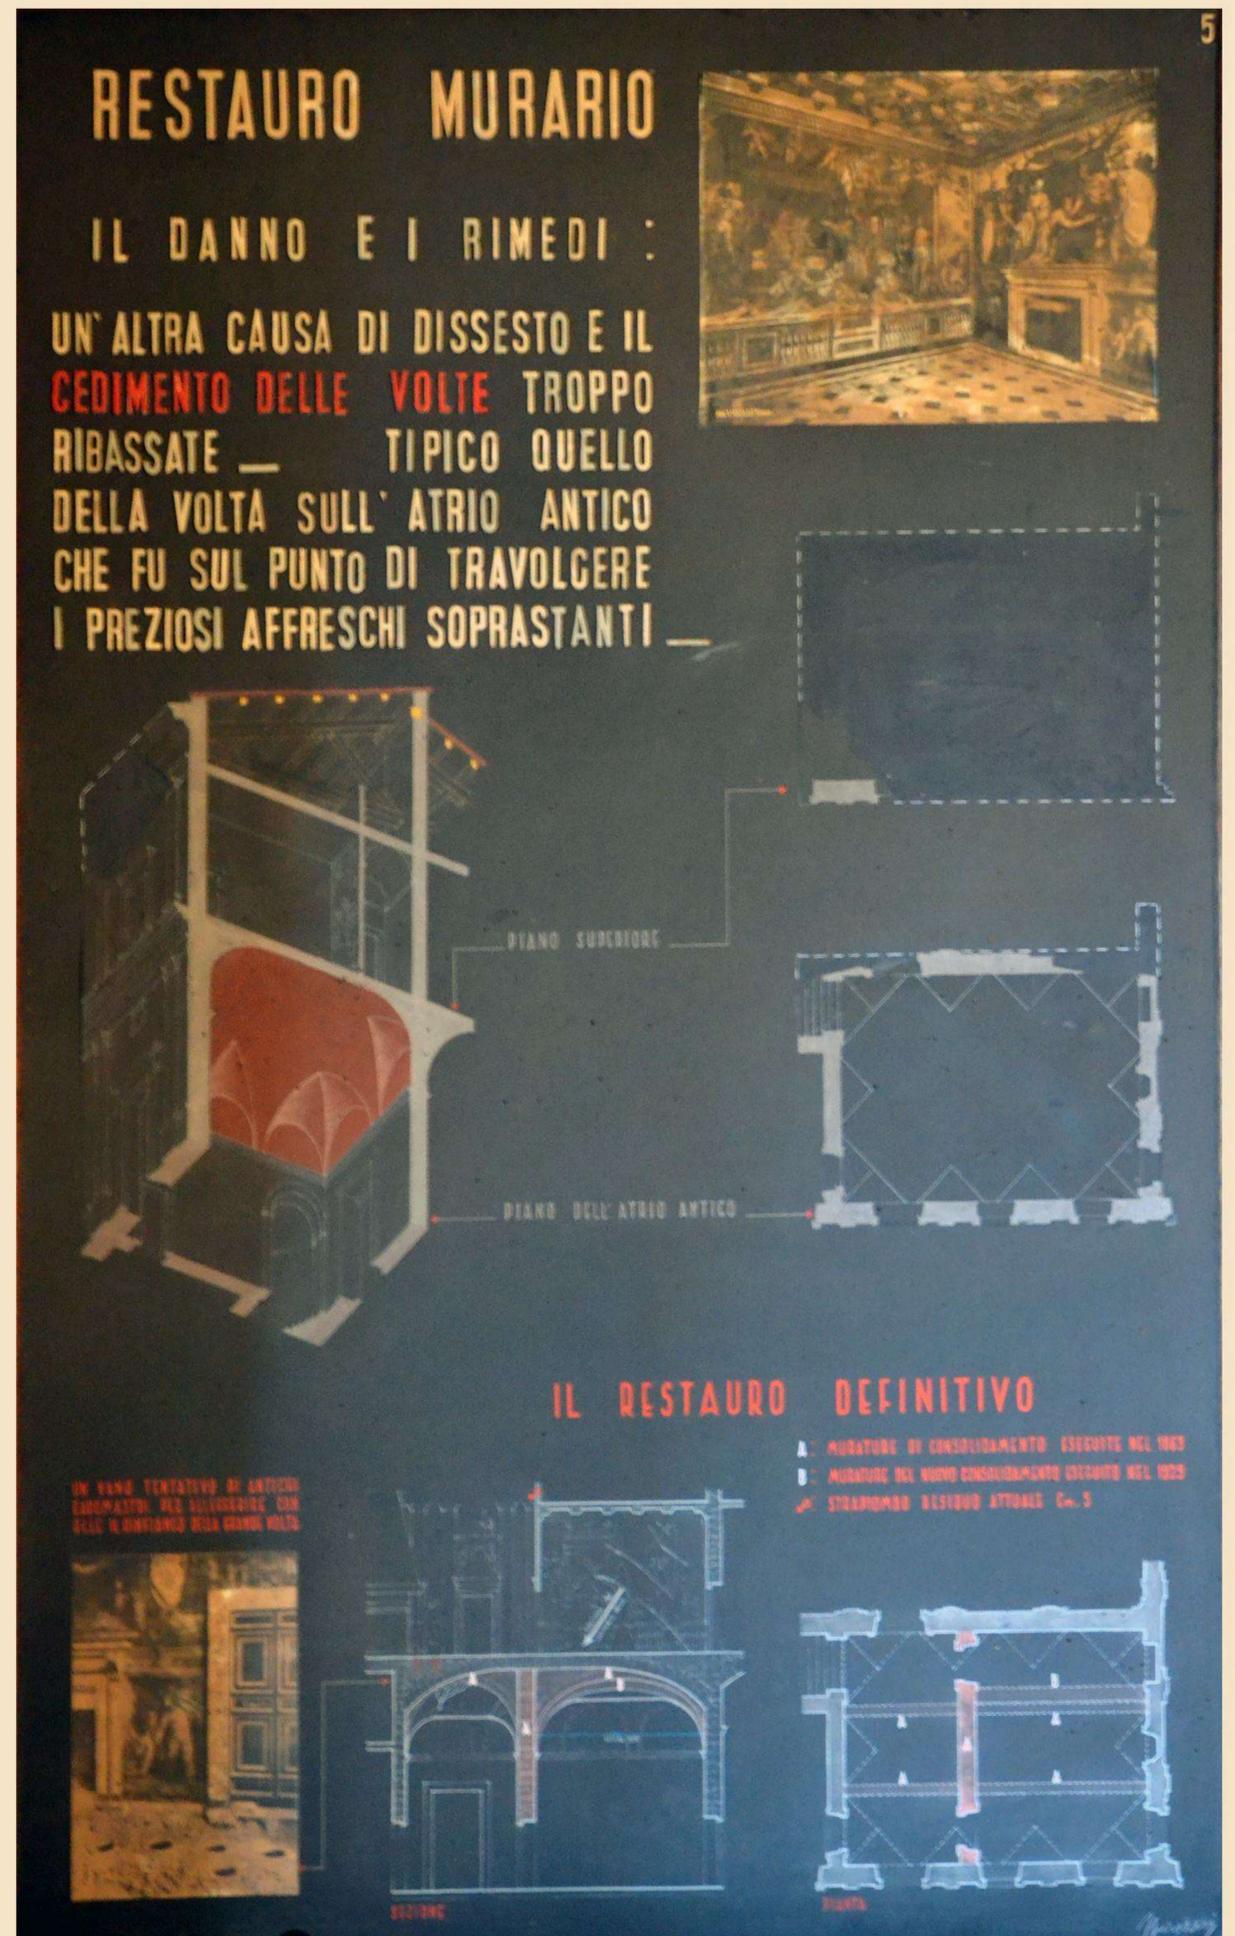
Panel 4 - Damages due to ancient architectural ventures

Il danno descritto nella quarta tavola del restauro murario è il cedimento delle volte troppo ribassate. L'esempio illustrato è la volta dell'antico soggiorno chigiano, cioè lo spazio da cui, tra il 1861 e il 1866, l'Architetto Antonio Sarti ricavò per il Duca di Ripalta due ambienti che sono attualmente ingresso e biglietteria del museo.

The too lowered vaults failure is the issue described in the present panel by choosing, as example, the ancient Chigian living room, i.e. the space from which Architect Antonio Sarti between 1861 and 1866, obtained for the Duke of Ripalta two rooms, currently the museum entrance and the ticket office respectively. The vault damages put at risk also the overhead wall of Alexander and Roxane's wedding Hall frescoed by Giovanni Antonio Bazzi, called the Sodoma (16th century). A first strenghten attempt was already made by Sarti around 1864, but Engineer Giovanni Massari decided to build a new supporting arch.

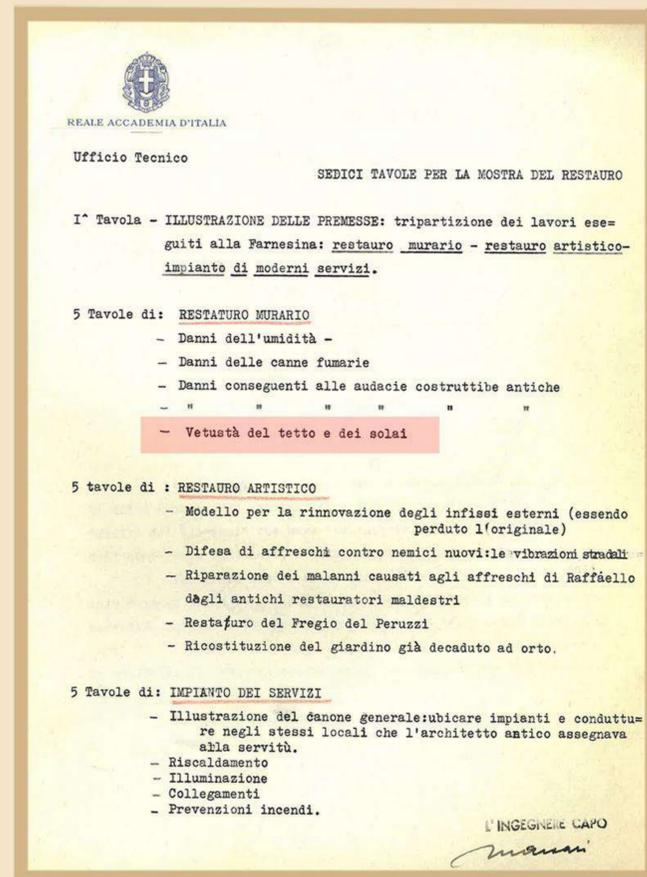
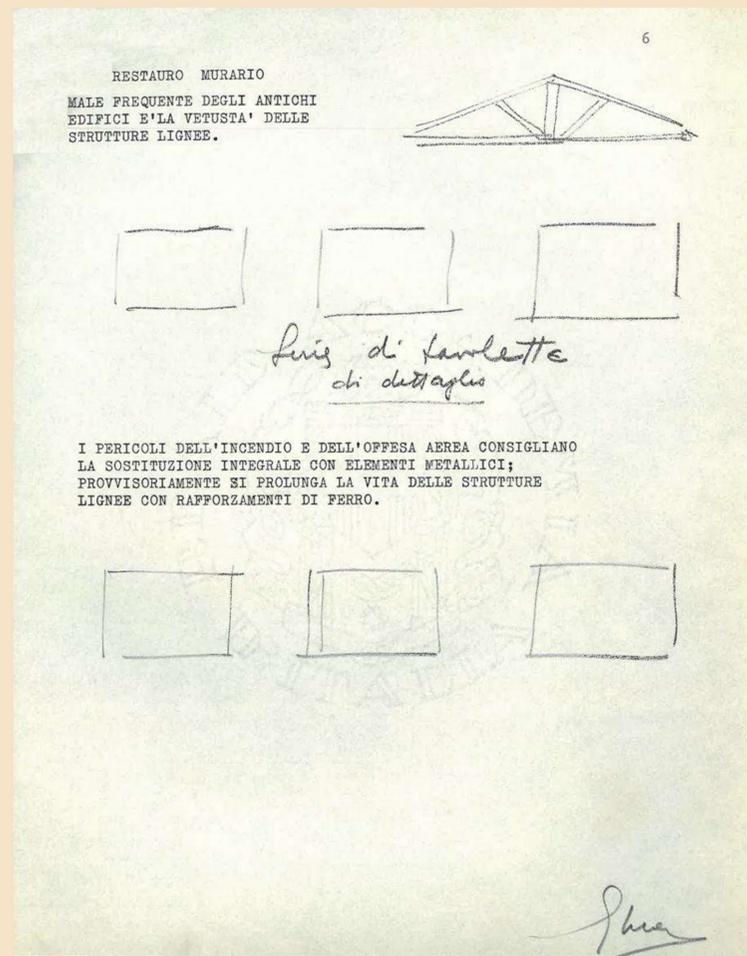
Panel 5 - Oldness of the roof and attics

MALE FREQUENTE DEGLI ANTICHI EDIFICI E LA VETUSTA DELLE STRUTTURE LIGNEE — LE CAPRIATE DEI TETTI RICHIEDONO QUALCHE VOLTA INTERVENTI RADICALI —

I SOLAI DI LEGNO CHE UN TEMPO SI IRROBUSTIVANO CON ARTIFICIOSE E MALFERME STRUTTURE

OGGI MOLTO MEGLIO SI RAFFORZANO O SI RICOSTRUISCONO CON L'IMPIEGO DEI PROFILATI DI FERRO —

DUE SOLUZIONI ADOTTATE PER IL RAFFORZAMENTO DI TESTATE DI LEGNO

La quinta tavola relativa al restauro murario tratta i problemi dovuti all'antichità delle strutture lignee di copertura e gli interventi per rimediarvi, consistenti nel rafforzamento o nella ricostruzione degli elementi in legno con l'inserimento di parti metalliche. In tal modo si conferiva maggiore robustezza a solai e capriate, scampando il pericolo di incendio e le conseguenze di eventuali offese aeree, come si legge nei bozzetti del 1939 firmati dall'Ingegnere Giovanni Massari.

La tavola illustra nel dettaglio alcune delle soluzioni scelte. Le prime tre figure in alto mostrano lo stato delle capriate e il loro consolidamento, eseguito collocando coppie di travi di ferro a rinforzo di quelle lignee, già saldate da legature metalliche. In basso, da sinistra, si osserva il sistema di rafforzamento delle travi portanti dei solai con testate marce, tramite il montaggio di due travi di ferro parallele sulle quali viene scaricato l'intero peso del solaio, e quello dei travicelli poggianti su travi triangolari, caratterizzati dalla presenza di una fessura che ne indeboliva la resistenza, probabilmente utilizzata per collegarli fra loro durante il trasporto via fiume, che consiste nel rafforzare le teste dei travicelli con scatole metalliche. La fotografia in basso a destra, mostra la ricostruzione in ferro del solaio della Sala delle Prospettive.

The fifth panel of the masonry restoration series, concerns the problems due to the oldness of the woody coverage structures and the interventions made to solve them. They consisted in strengthening or reconstructing the woody parts, by inserting metal elements, to give more firmness to attics and trusses and to prevent fire hazards as well as the consequences of air dangers, as can be read in the drafts signed by Engineer Giovanni Massari in 1939.

The panel shows in detail some of the chosen solutions. The first three pictures on the top, display the trusses conditions and their consolidation made by posing couples of iron beams to strengthen the woody ones, already welded by metal bondings. Bottom left is shown the strengthening system both of the load-bearing beams of the attic, by assembling two parallel iron beams carrying its whole weight, as well as that of the little beams supported by bigger triangle-shaped ones, characterised by a crack weakening their resistance, probably used to bond them together during their fluvial transportation. These latter were strengthened by metal boxes on the extremities. Bottom right, a picture of the iron-based reconstruction of the Perspectives Hall attic.

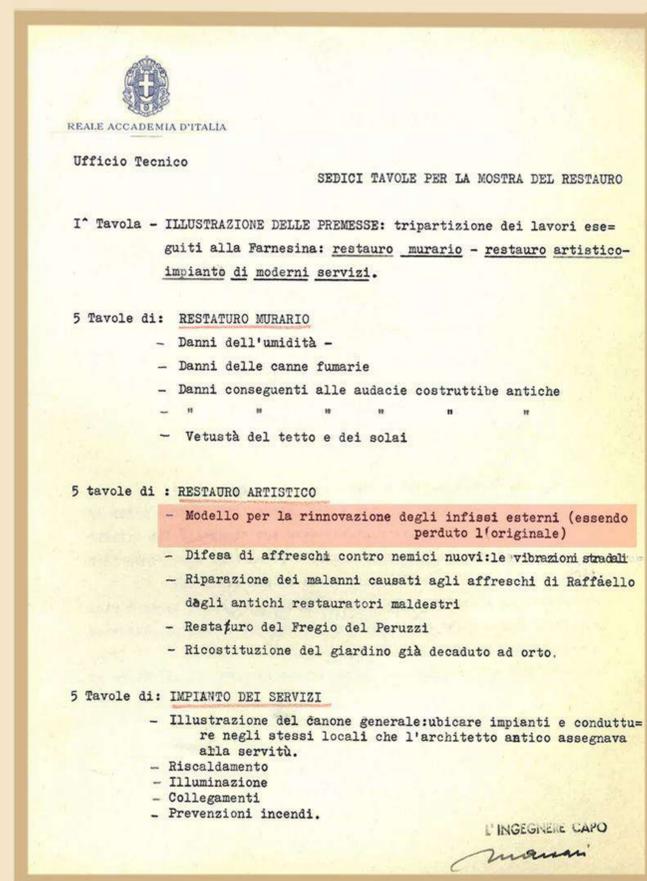
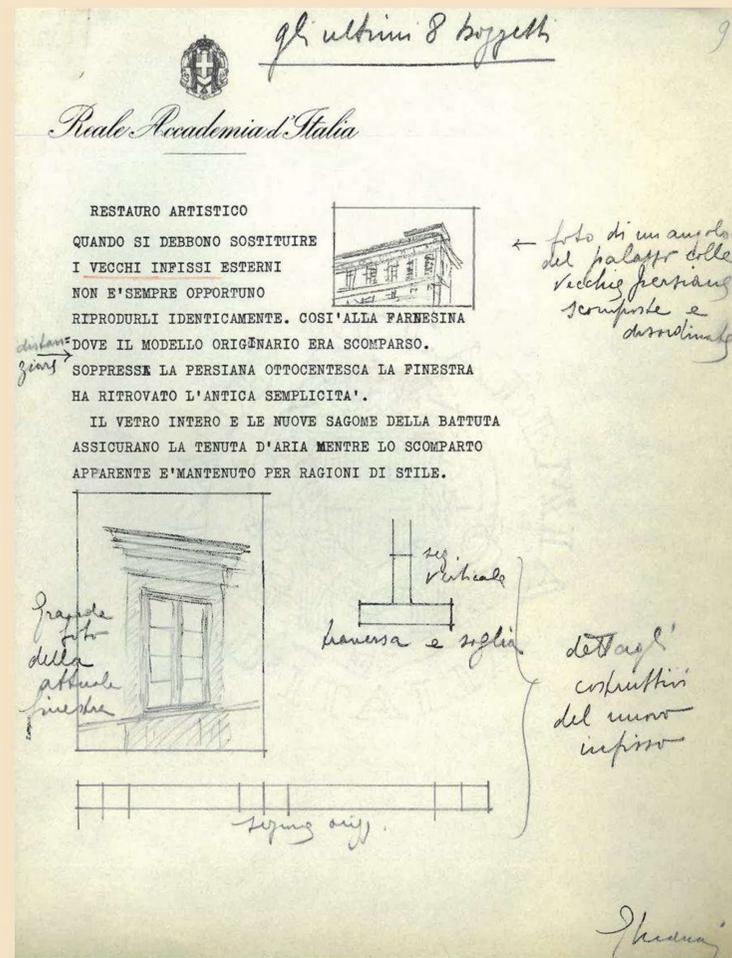
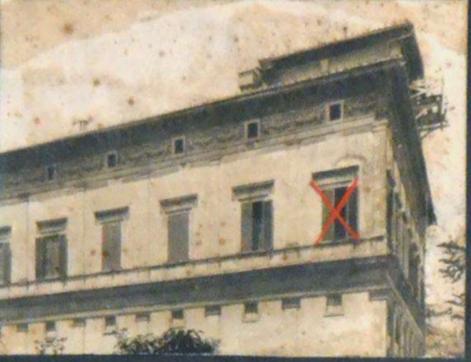
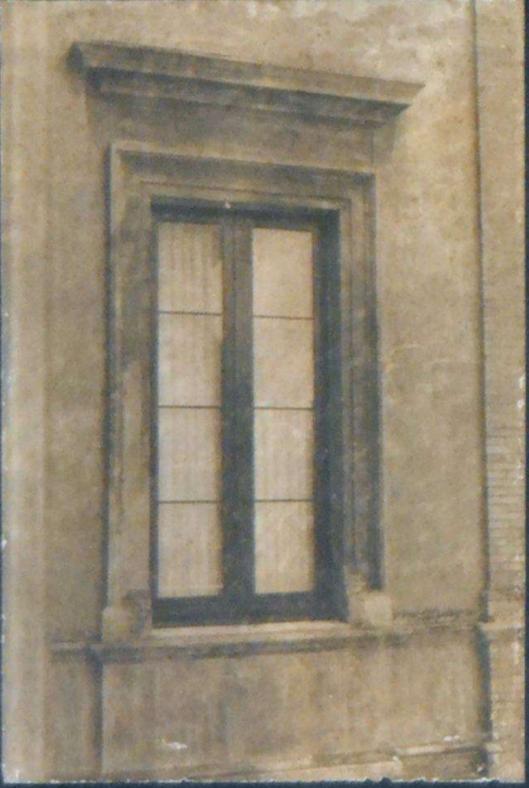
Panel 1 - Model for the renewal of external fixtures

QUANDO SI DEBONO SOSTITUIRE I VECCHI INFISSI ESTERNI NON E' SEMPRE OPPORTUNO RIPRODURLI IDENTICAMENTE — COSI' ALLA FARNESINA DOVE QUELLI ORIGINALI ERANO SCOMPARSI —

SOPPRESSA LA PERSIANA OTTOCENTESCA LA FINESTRA HA RITROVATO L'ANTICA SEMPLICITA' —
 IL VETRO INTERO E LE NUOVE SAGOME DELLA BATTUTA ASSICURANO LA TENUTA D'ARIA MENTRE LO SCOMPARTO APPARENTE E' MANTENUTO PER RAGIONI DI STILE —

SEZIONE VERTICALE SULLA TRAVERSA INFERIORE

La prima delle cinque tavole dedicate al restauro artistico, nelle intenzioni dell'Ingegnere Giovanni Massari, descrive il «modello per la rinnovazione degli infissi esterni». Uno dei primi problemi nella sistemazione della sede della Reale Accademia d'Italia fu la necessità di nuovi infissi per isolare al meglio le sale. Poiché molti degli infissi esterni erano andati perduti, non si realizzarono le copie del modello originario ma si provvide a sostituirli tutti, dando omogeneità alle facciate. Vennero inoltre sagomati nuovi vetri a tutte le finestre per assicurarne la tenuta e si decise di togliere le persiane decorate, risalenti alla seconda metà dell'Ottocento, per ritrovare l'antica semplicità.

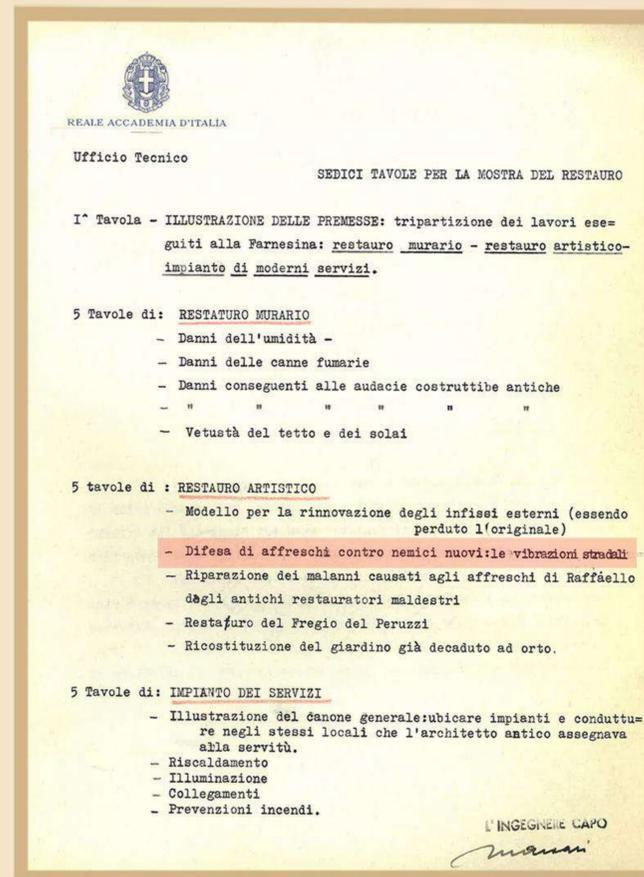
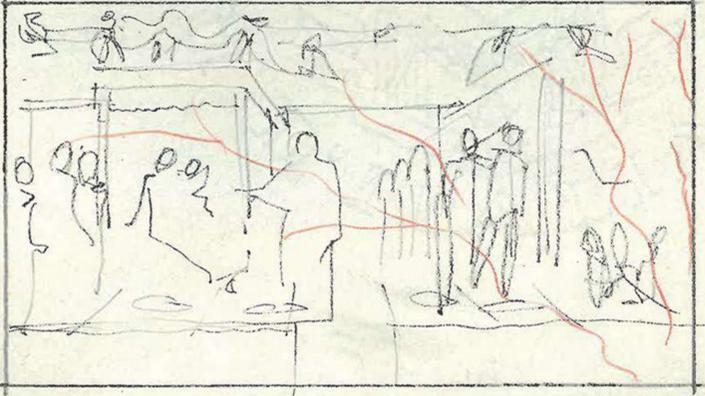
Tavola 2 (perduta) - Difesa di affreschi contro nemici nuovi: le vibrazioni stradali Panel 2 (lost) - Frescoes safeguard from new enemies: the traffic vibrations

UNA INSIDIA ANCORA POCO NOTA
E' QUELLA DELLE VIBRAZIONI
-SOPRATTUTTO STRADALI-CUI SI
DEVE LA RIAPERTURA DI ANTICHE LESIONI NELL'AFFRESCO
DELLE "NOZZE" DEL "SODOMA".

*Grande
foto
dell'affresco
(con rilievo
esatto delle
lesioni)
(cui si riferisce
il punto 2°)*

La seconda tavola, andata perduta, tratta una problematica molto interessante perché del tutto nuova, «la difesa di affreschi contro nemici nuovi: le vibrazioni stradali», che l'Ingegnere Giovanni Massari definisce un'insidia ancora poco nota. La soluzione realizzata alla fine del Novecento dispose una "piastra galleggiante" costituita da 2900 tamponi di gomma ammortizzante, di cui un esemplare è visibile qui in mostra. La "piastra" venne realizzata sotto il manto stradale in modo da disperdere le vibrazioni e non causare danni alla Villa.

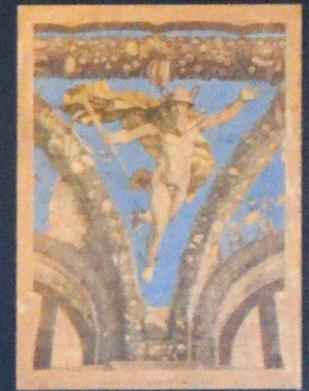
RESTAURO ANTICO

L'ACCADEMIA HA FATTO RIPRISTINARE I FONDI DEI CIELI DI
 RAFFAELLO - GIÀ CARICATI DI GROSSOLANO SOPRACOLORE AZZURRO
 NEGLI INFELICI RESTAURI ANTICHI - ED HA RIAPERTO ALLA LUCE
 I GRANDI ARCHI OCCLUSI DELLA LOGGIA DI PSICHE

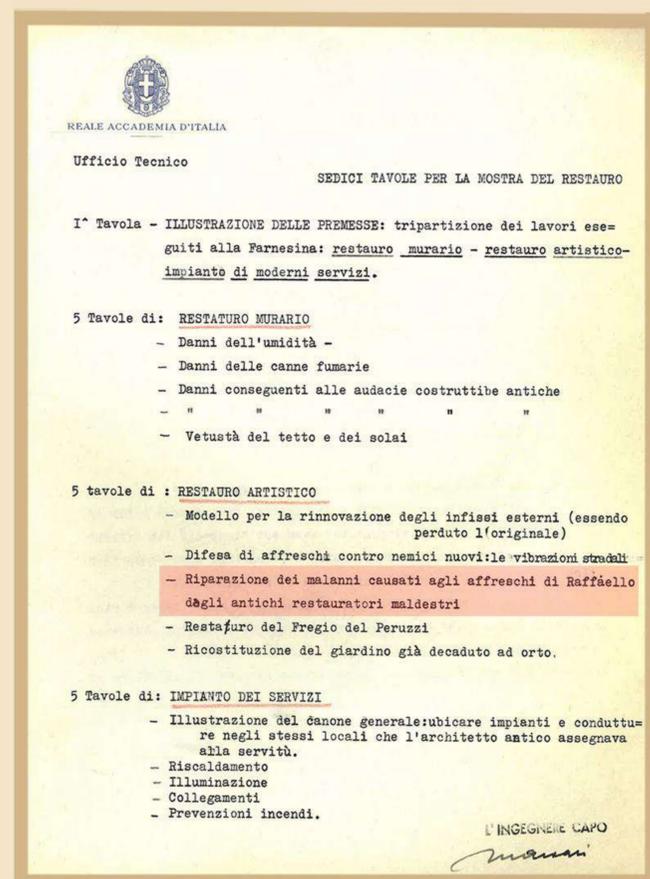
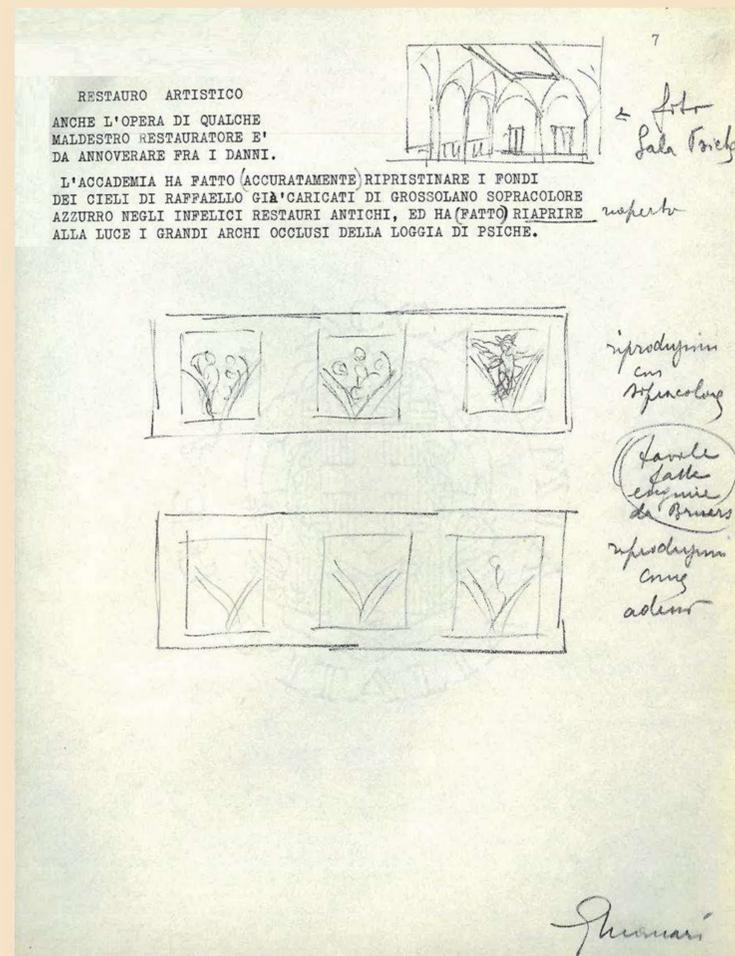
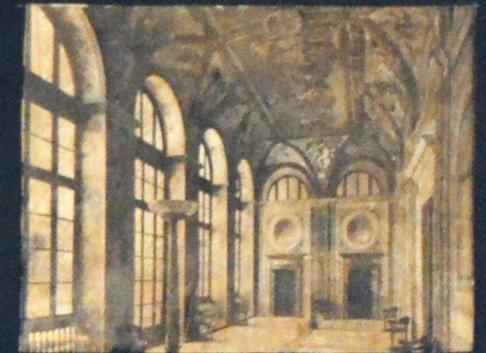
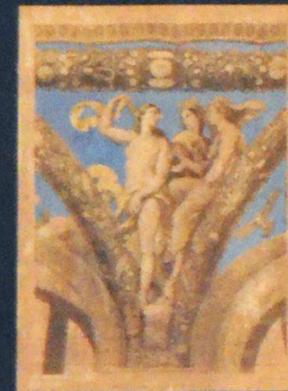
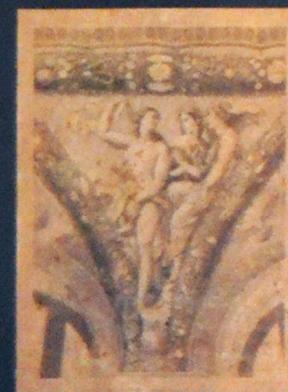
Tavola 3 - Riparazione dei malanni causati agli affreschi di Raffaello dagli antichi restauratori maldestri Panel 3 - Restoration of the damages caused to the Raphael's frescoes by ancient clumsy restorers

ANCHE L'OPERA DI QUALCHE
 MALDESTRO RESTAURATORE E' DA
 ANNOVERARE FRA I DANNI
