VILLA FARNESINA 1927-1944

“MOSTRA DEL RESTAURO” DELL’ING. GIOVANNI MASSARI (1940)

“RESTORATION EXHIBITION” BY ENG. GIOVANNI MASSARI (1940)

Mostra del Restauro dell'Ing. Giovanni Massari - 1940 / Restoration Exhibition by Eng. Giovanni Massari - 1940

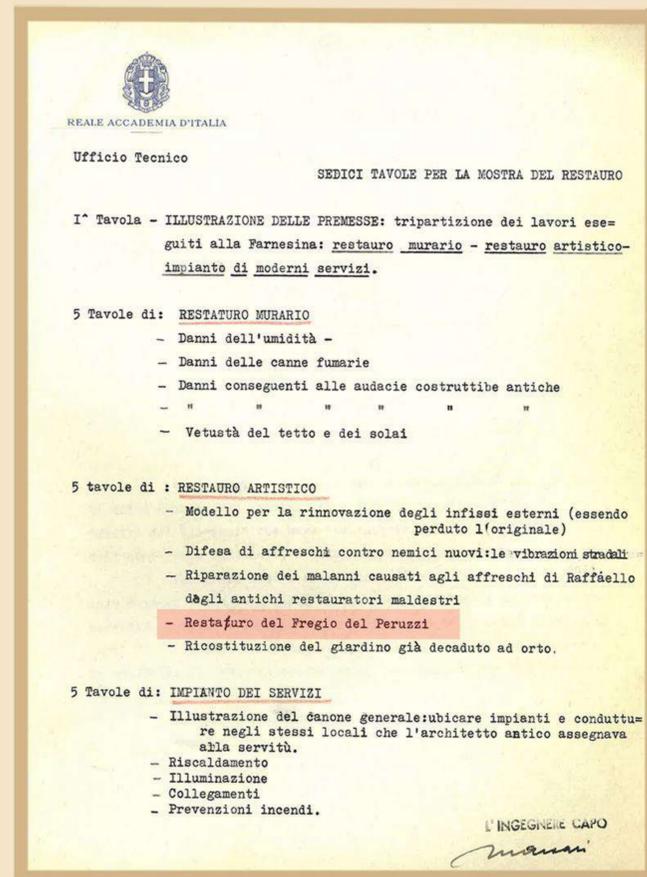
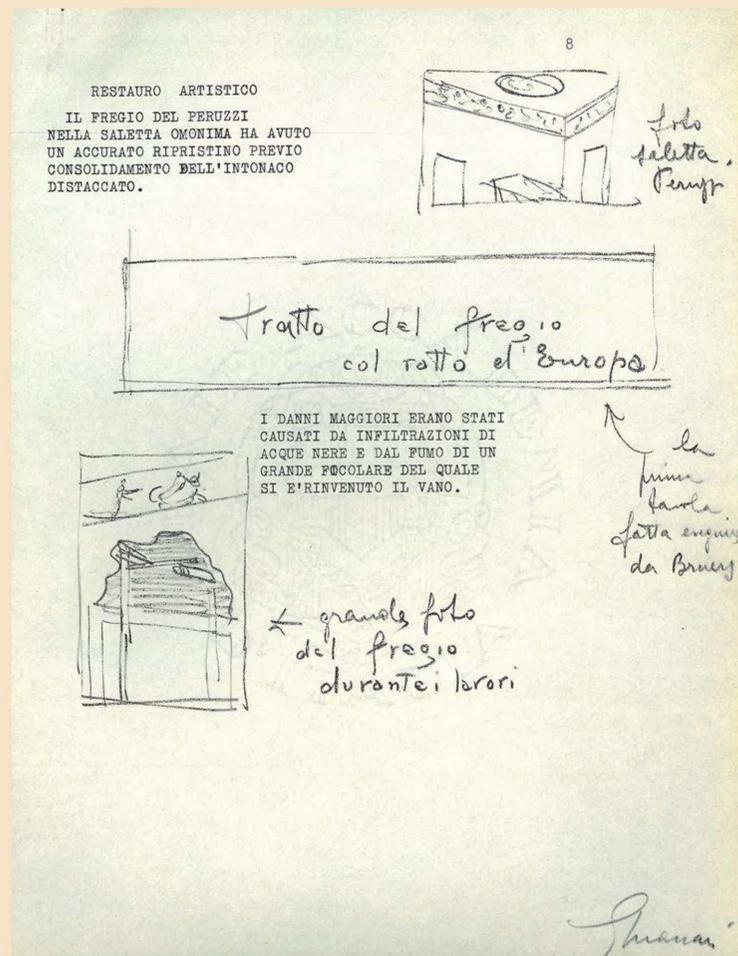
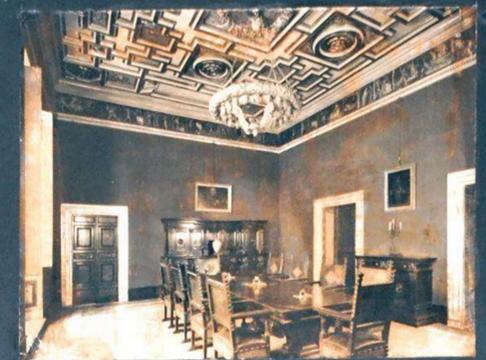
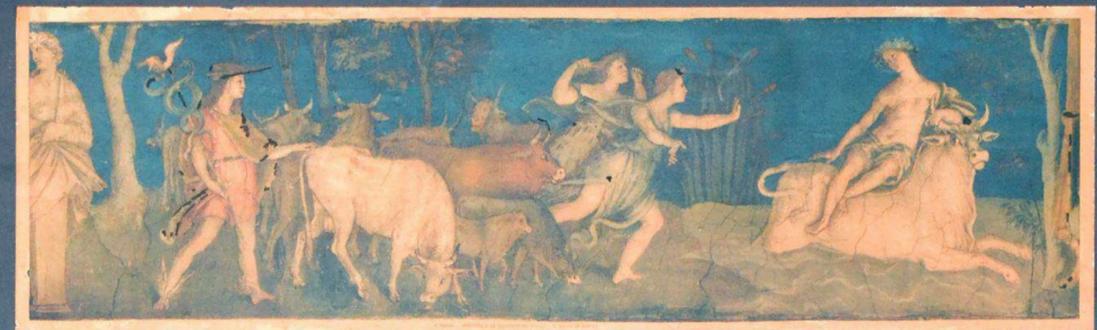
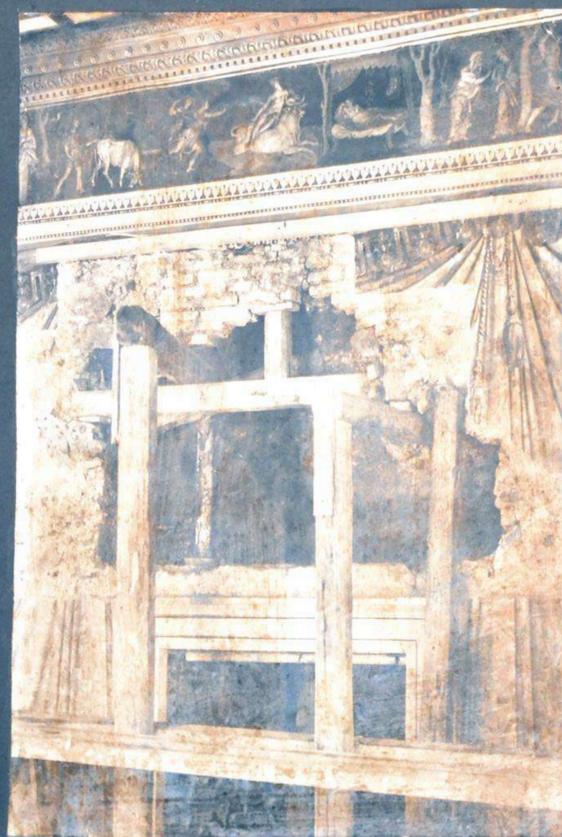
Tavola 4 - Restauro del Fregio di Peruzzi Panel 4 - Restoration of Peruzzi's Frieze

IL FREGIO DEL PERUZZI
ERA SFIORITO E PERICOLANTE
SPECIE NEGLI EPISODI INTORNO
AL "RATTO D'EUROPA" PER
INFILTRAZIONI DI ACQUE NERE E PER LA PRESENZA DEL VANO
DI UN FOCOLARE —

IL CONSOLIDAMENTO MURARIO
ED I PAZIENTI LAVACCI
HANNO RESTITUITO STABILITA'
ALL'INTONACO E FRESCHEZZA
AL COLORE TANTO DA CONSENTIRE
LA PERFETTA RIPRODUZIONE
CHE L'ACCADEMIA STA CURANDO

La quarta tavola si concentra sul restauro degli affreschi del Fregio dell'Architetto Baldassarre Peruzzi (XVI sec.), nell'antica sala di aspetto per gli ospiti del ricco banchiere Agostino Chigi (XVI sec.). Il fregio, infatti, era molto danneggiato sulla parete nord, dove sono affrescate le fatiche di Ercole, a causa di infiltrazioni d'acqua che avevano generato fioriture di salnitro, togliendo ai colori il carattere di un tempo. Prima di restaurare il fregio ci si occupò della stabilità delle pareti, come si vede nella tavola, provvedendo alla chiusura delle canne fumarie con legature orizzontali di muratura. Una volta completato il consolidamento murario di questa stanza, le pareti vennero interamente coperte da una stoffa di velluto blu scuro, oggi non più visibile perché tolta in seguito al restauro moderno che ha riportato alla luce la decorazione ottocentesca. La tappezzeria delle pareti con stoffa di velluto monocroma, nelle altre colorazioni di verde militare e rosso imperiale, è una soluzione che venne adottata anche in altre stanze minori della Villa, come nella sala in cui vi trovate. Vennero, inoltre, coperte le targhe del Duca di Ripalta (oggi visibili) e cambiato l'arredamento con mobili più lineari e adatti all'uso di ufficio. La Sala del Fregio venne utilizzata come sala del Consiglio di Presidenza della Reale Accademia d'Italia e di conseguenza arredata come mostra la foto sulla tavola originale.

The fourth panel focuses on the frescoes restoration of Architect Baldassarre Peruzzi's (16th century) Frieze in the ancient waiting room of the rich banker Agostino Chigi's guests (16th century). The frieze was indeed very damaged on the northern wall, the one frescoed with Hercules' struggles, due to water infiltrations which induced saltpetre flourishings, causing the colours bleaching. Before restoring the frieze, the walls stability was investigated as can be seen from the panel, by closing the chimneys with horizontal masonry bonding. Once the consolidation of this room was completed, the walls were covered with a dark blue velvet fabric, removed during the modern restoration which discovered the 19th century decoration. The monochromatic velvet tapestry for the walls, in military green and imperial red, was adopted also for other minor rooms of the Villa as for example the room in which you are now. Furthermore, the Duke of Ripalta's plaquets were covered (currently visible) and the furniture was changed with basic pieces more suitable for office purposes. The Frieze Hall was used as the room for the Presidency Council of the Royal Academy of Italy and consequently furnished as shown on the original panel.

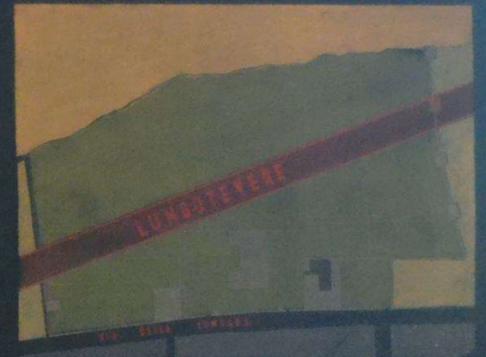
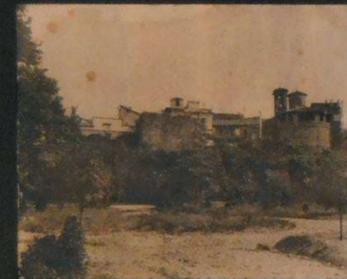
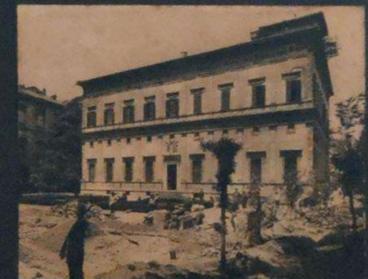
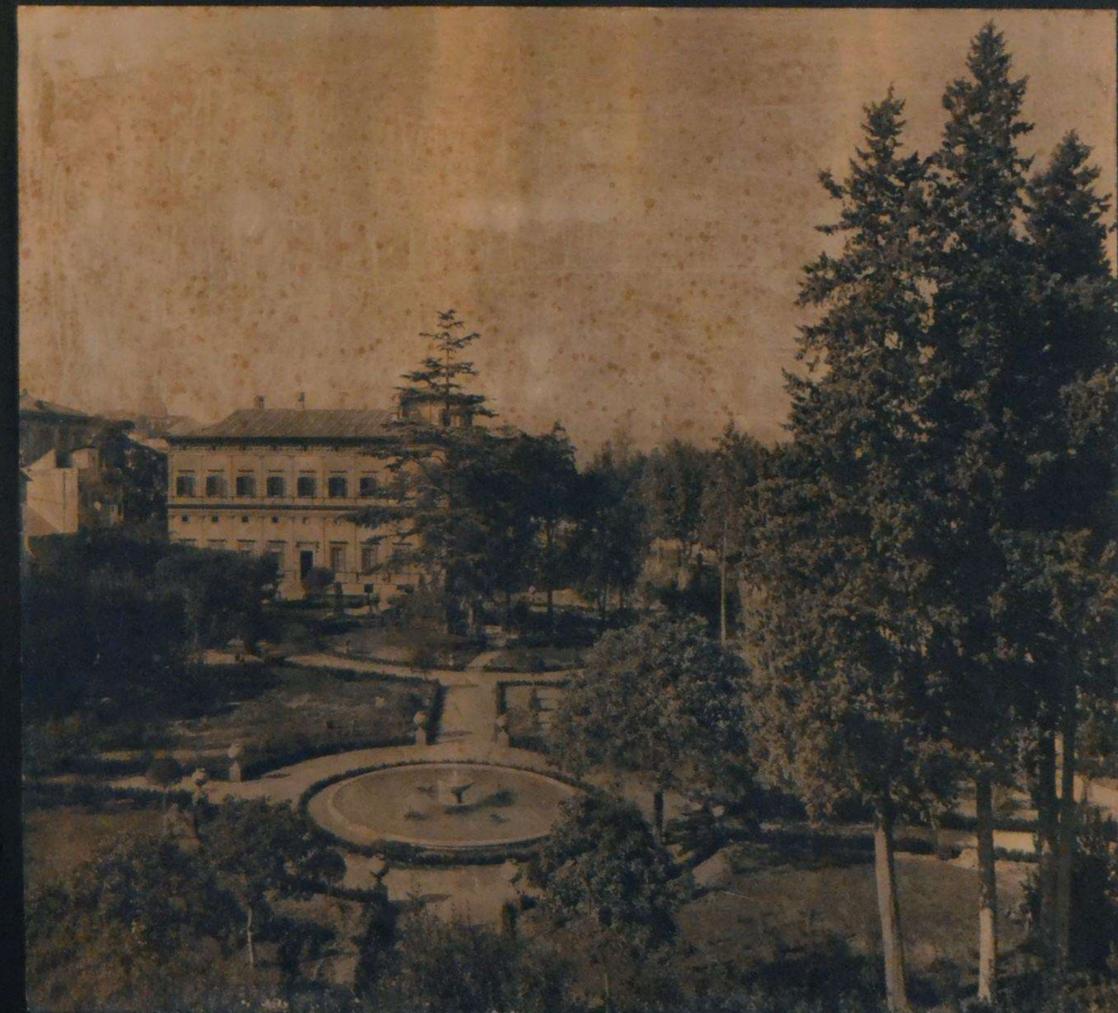
RESTAURO ARTISTICO

IL GIARDINO DELLA FARNESINA
MUTILATO DAL TAGLIO DEL LUNGOTEVERE
E POI DECADUTO AD ORTO E' STATO
RICOSTITUITO VALORIZZANDO GRUPPI
ARBOREI E FRAMMENTI SUPERSTITI

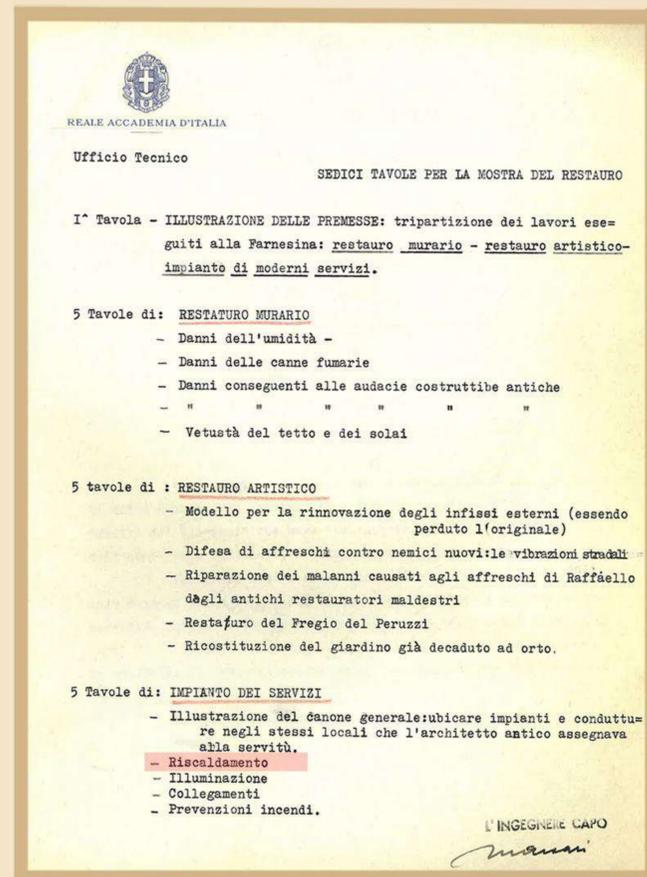
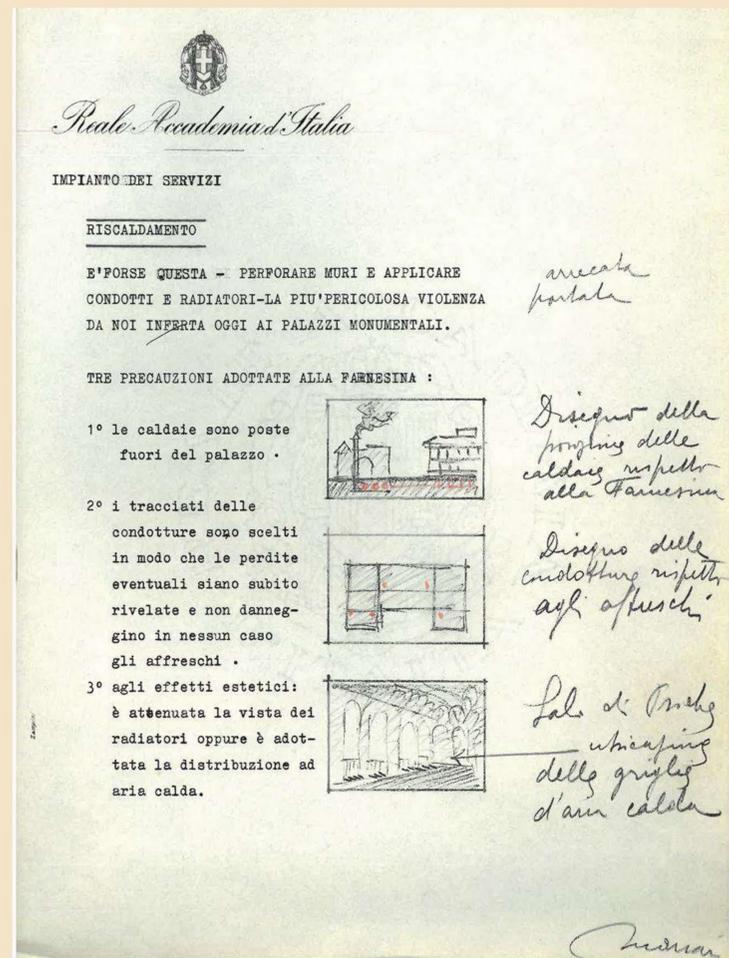
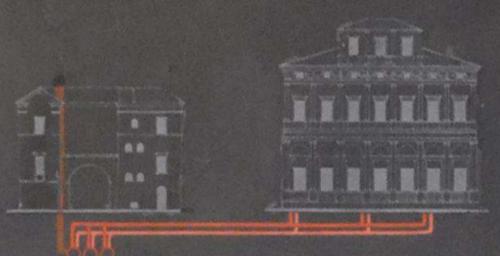
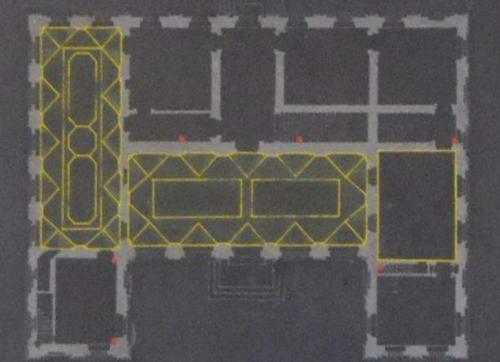
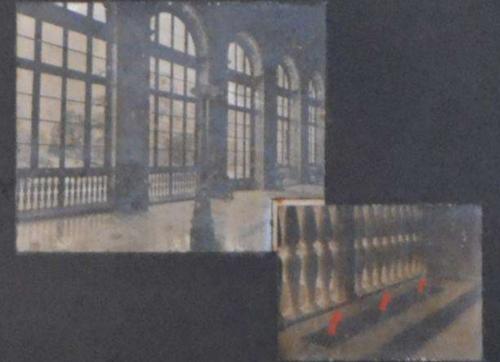
2 I TRACCIATI DELLE CONDOTTURE SONO SCELTI IN MODO CHE LE PERDITE EVENTUALI NON DANNEGGINO IN NESSUN CASO GLI AFFRESCHI —

3 PER ESTETICA LA VISTA DEI RADIATORI E' ATTENUATA CON LA SOVRAPPOSIZIONE DI GRIGLIE — NELLE GRANDI SALE IL RISCALDAMENTO E' REALIZZATO AD ARIA CALDA —

La questione del riscaldamento degli ambienti di Villa Farnesina fu particolarmente complessa per la scelta della posizione sia delle caldaie sia dei radiatori. Scartata opportunamente l'ipotesi di elevare un camino sul tetto del palazzo, si decise di collocare le caldaie esternamente alla Villa, in un locale sotterraneo di un edificio adiacente (ex caserma della Polizia Statale, in seguito destinata ad accogliere gli alloggi dei funzionari). Tale ubicazione, all'atto pratico, si rivelò altrettanto problematica a causa dell'improvviso sgorgare, all'interno del locale prescelto, di una sorgente d'acqua della portata di circa 1 lt/s. Vennero inoltre stabilite delle norme categoriche che regolassero l'installazione dell'impianto di riscaldamento, considerato di per sé un intervento altamente invasivo: il passaggio di tubazioni al di sopra delle volte affrescate fu assolutamente vietato, in modo tale da scampare qualsiasi danneggiamento causato da dispersione d'acqua. A tal proposito, si optò per il transito delle condutture in specifici punti del fabbricato meno esposti a rischi d'infiltrazione. Da evitare anche i termosifoni a vista nelle sale di Amore e Psiche, della Galatea, delle Prospettive e delle Nozze di Alessandro e Roxane, per ragioni puramente estetiche. Una soluzione acuta fu messa in opera nella Sala delle Prospettive i cui radiatori furono posti nei sottostanti vani del primo mezzanino, da dove l'aria calda veniva canalizzata all'interno della sala attraverso apposite griglie.

Tra i restauri eseguiti a Villa Farnesina negli anni Trenta si annoverano anche gli importanti lavori per la costruzione degli impianti di servizio: quadri elettrici, caldaie, serbatoi, tubazioni. Le cinque tavole originarie (di cui solo tre conservatesi) illustrano i criteri generali che hanno guidato l'installazione di strutture moderne all'interno di un palazzo antico. L'intento principale fu quello di collocare gli impianti e le condutture nei locali che l'Architetto Baldassarre Peruzzi aveva assegnato nel Cinquecento alla servitù, al fine di limitare al minimo le offese agli ambienti e le alterazioni all'estetica dell'edificio.

The restorations carried out in the Villa Farnesina during the 1930s, included the essential works for service installation: electric panels, boilers, reservoirs, tubing. The five original panels (only three left), show the general rules which led the installation of modern structures within an ancient building. The main aim was to arrange plants and pipes into the rooms that the Architect Baldassarre Peruzzi assigned to the servants in the 16th century, for reducing as much as possible the damages to the interiors as well as to the appearance of the building.

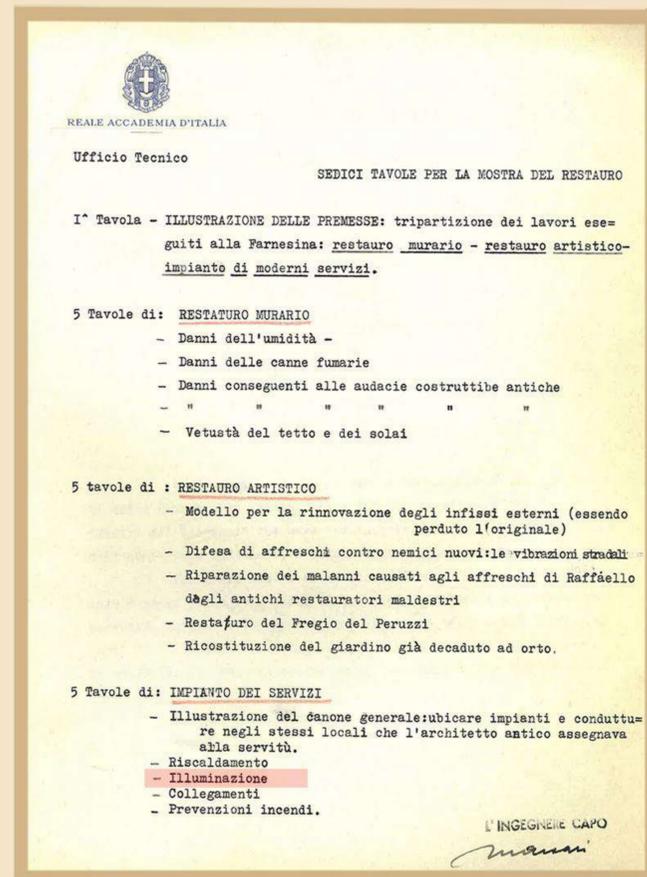
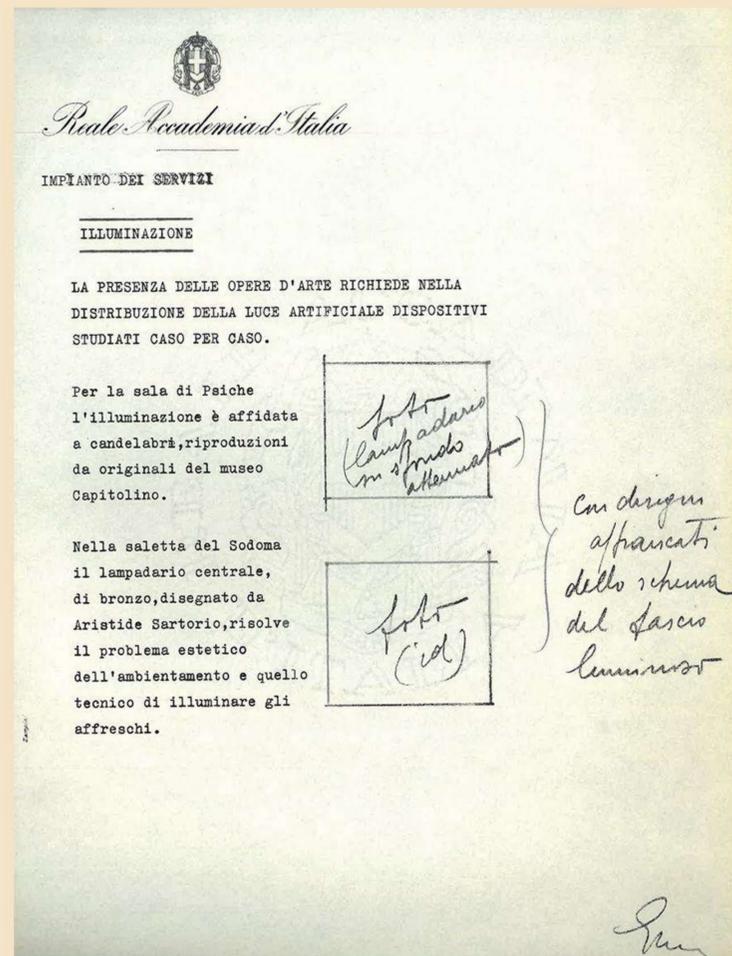
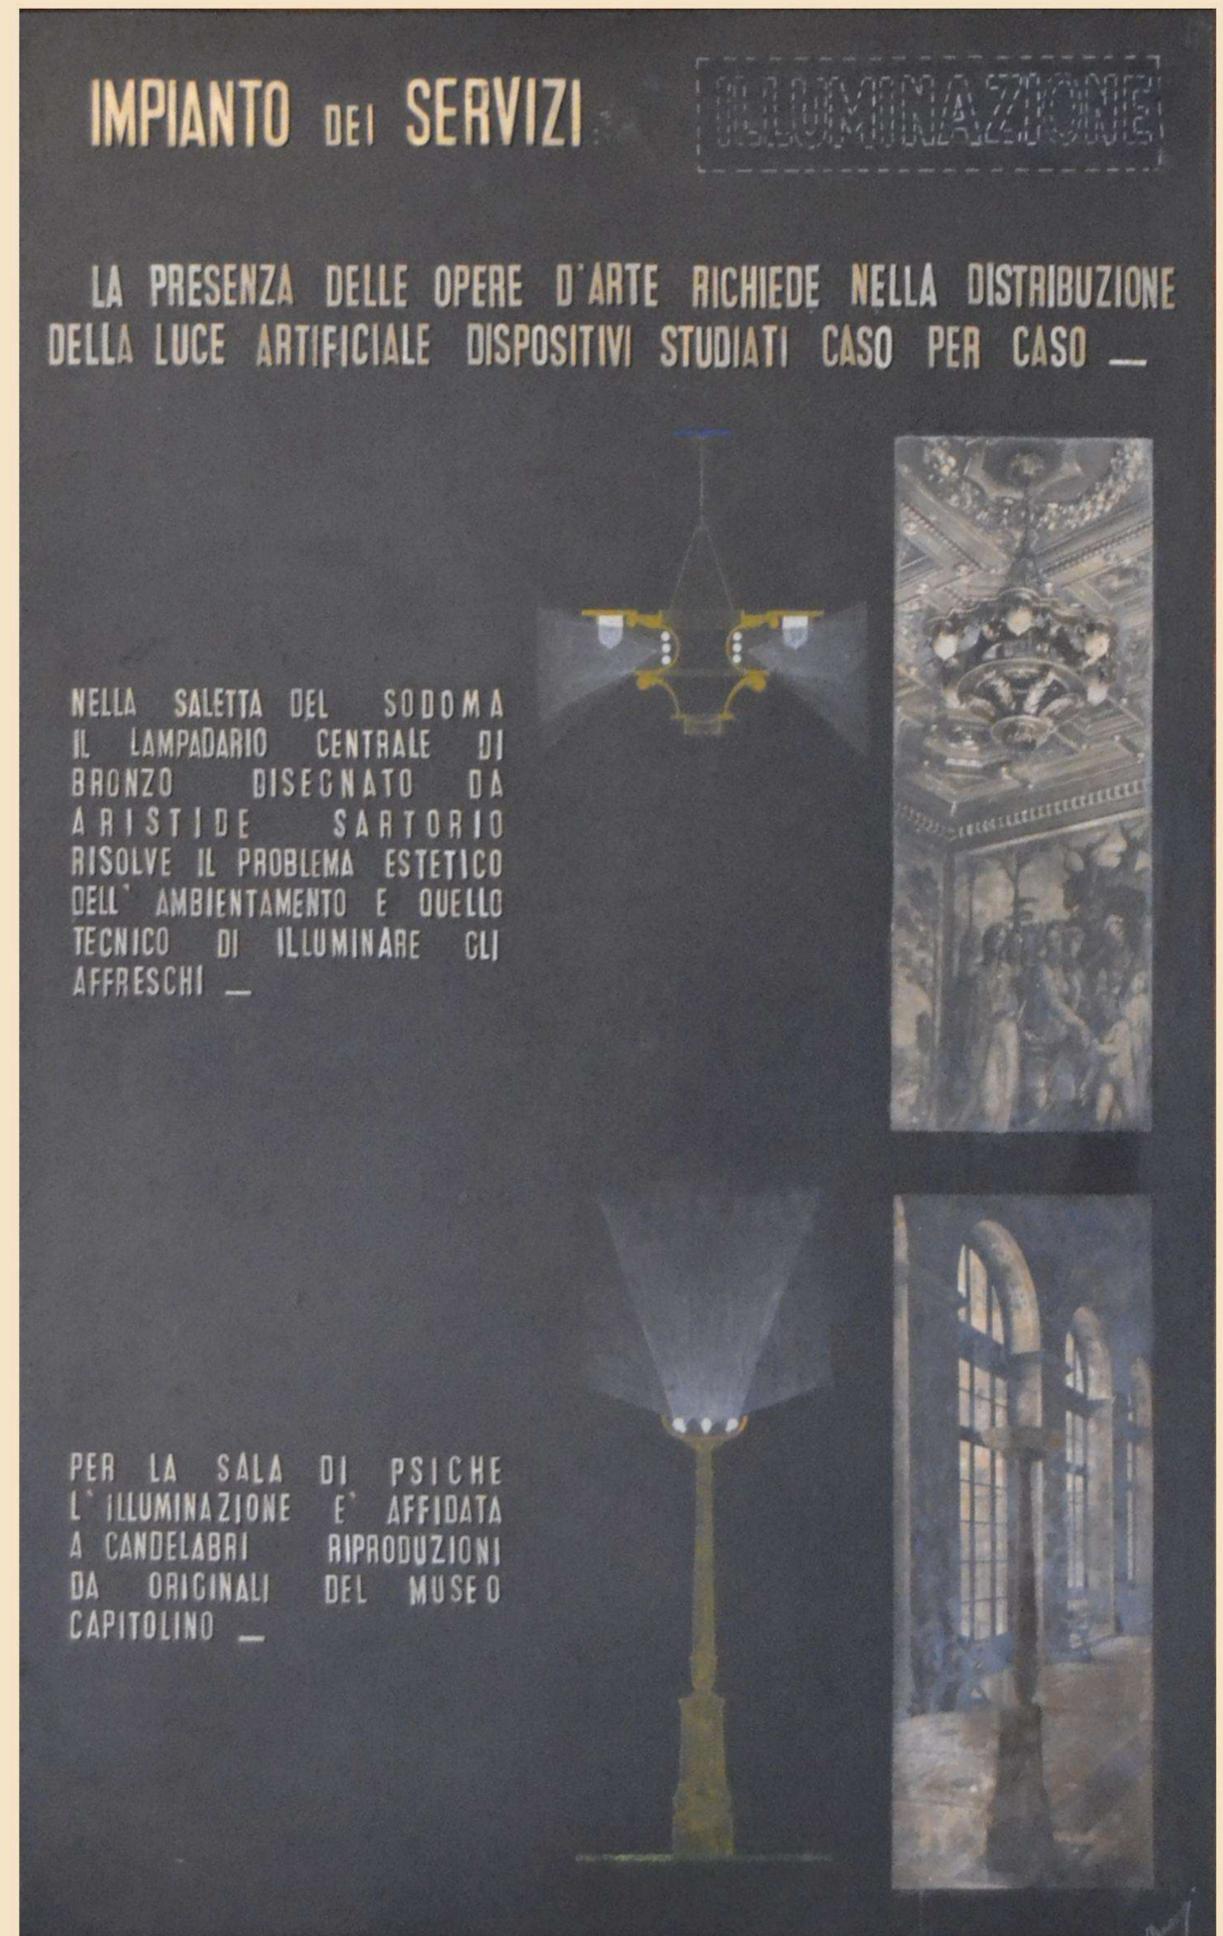
L'esigenza di facilitare e valorizzare la visione degli affreschi della Villa Farnesina tramite luce artificiale doveva conciliarsi con la necessità di preservarne gli interni dal pericolo di incendi, favoriti dalle grandi quantità di strutture lignee. A tale scopo, tutti i tracciati elettrici dell'impianto furono progettati sotto muratura in punti sicuri e non a contatto diretto con le architetture in legno dei soffitti. La scelta dei singoli dispositivi di illuminazione non fu mai casuale bensì risultato di meticolose valutazioni. Ciascun elemento doveva, infatti, adattarsi al tipo di ambiente in cui era sistemato, alla sua spaziosità e alla distribuzione delle opere d'arte al suo interno. La diffusione del fascio luminoso fu studiata affinché la fruizione degli affreschi non risultasse alterata. Perciò vennero utilizzati differenti dispositivi: lampadari centrali nella Loggia di Galatea, nella Sala delle Prospettive e nella Sala delle Nozze di Alessandro e Roxane; candelabri alle due estremità laterali della Loggia di Amore e Psiche (ancora oggi visibili).

Promoting and enhancing the frescoes view of the Villa Farnesina by artificial light must conciliate with the need to preserve the interiors from fire hazards, highly favoured by the big amounts of woody structural elements. To such purpose, every electric layout of the lighting system were designed under the masonry in safe areas, avoiding contact with the woody architecture of the ceilings. Every single illuminating device was carefully chosen, since it must fit the room as well as its width and the artworks distribution within. The light diffusion was projected to optimize the frescoes fruition without artificial alterations. From this considerations originated the need for different lighting devices, depending on the different rooms they were in: chandeliers in the Loggia of Galatea, in the Perspectives Hall and in the Alexander and Roxane's wedding Hall, whilst two chadelabra were located at the extremities of the Loggia of Cupid and Psyche (currently still there).

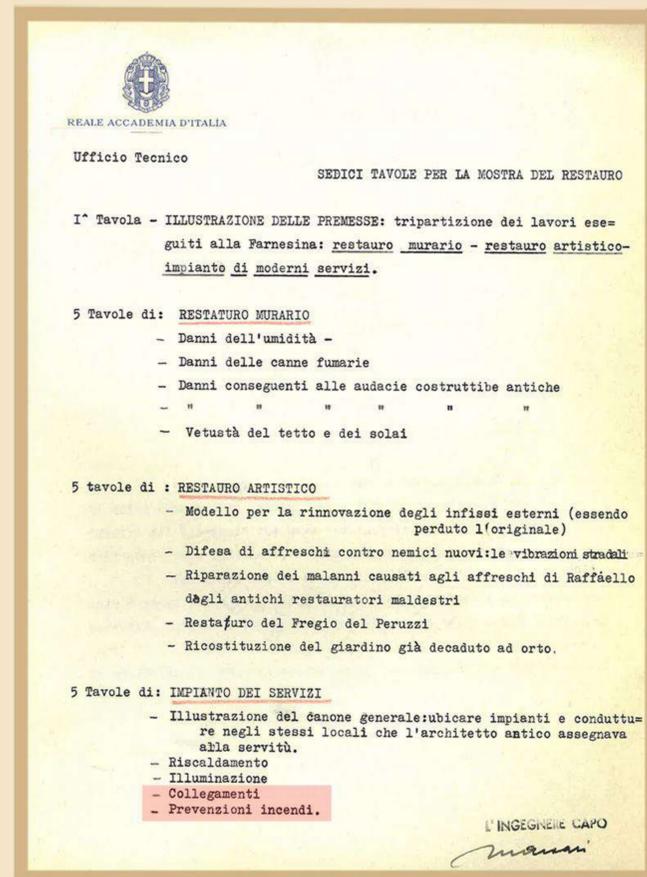
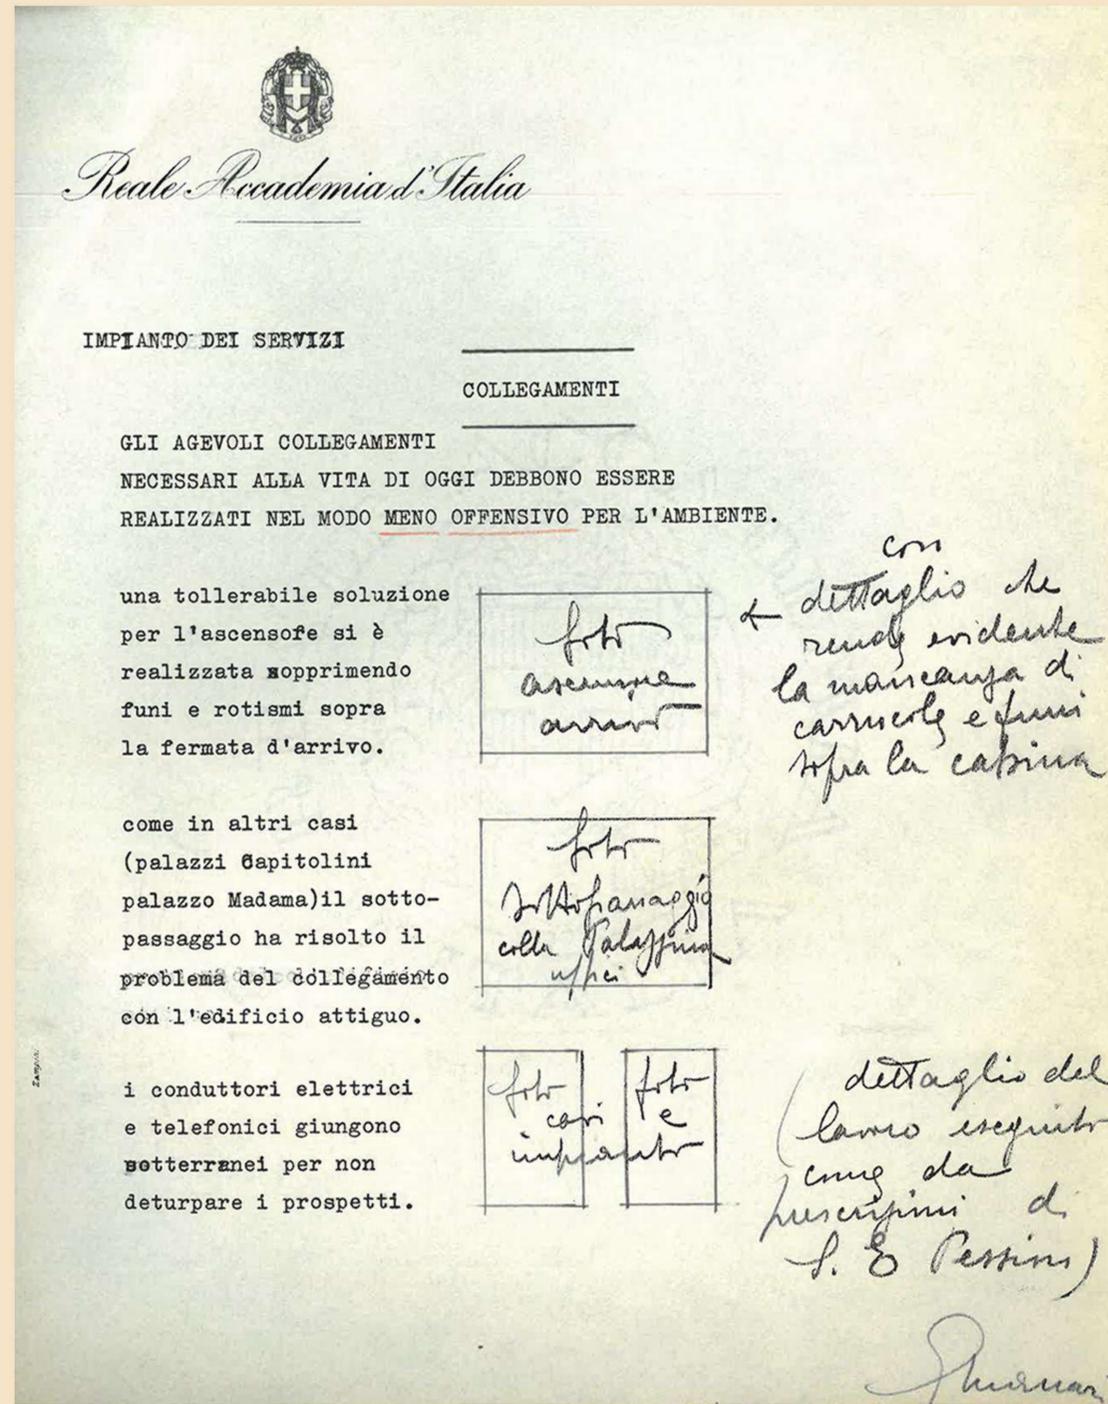
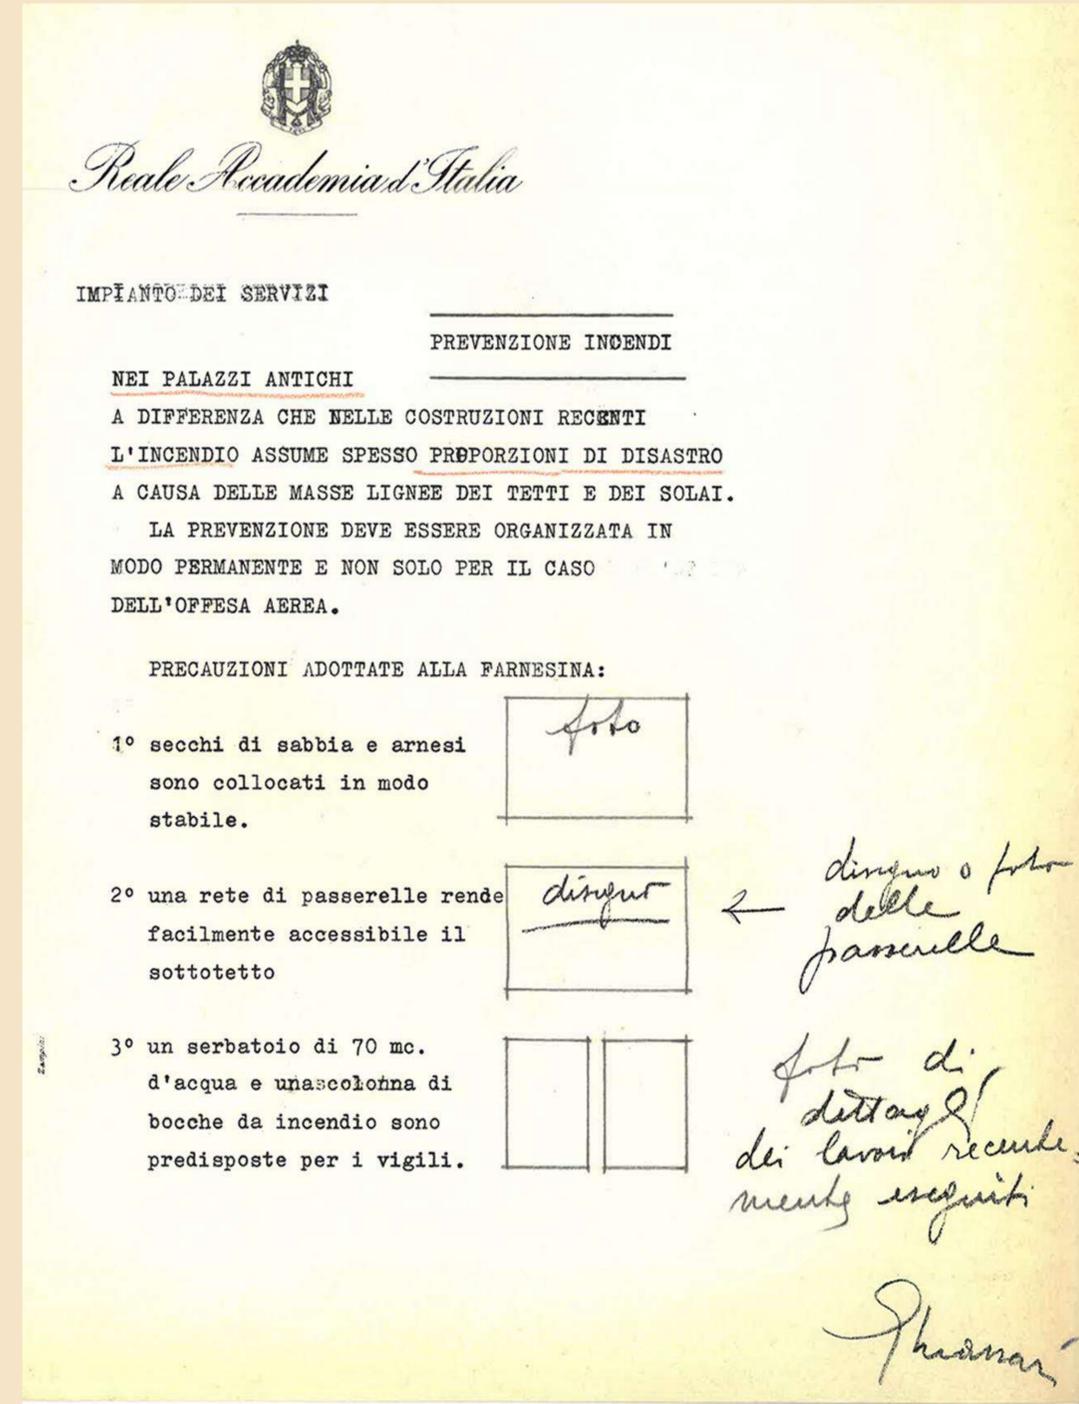
Bozzetti dell'Ing. Giovanni Massari per la quarta e quinta tavola degli impianti dei servizi effettuati alla Farnesina dalla Reale Accademia d'Italia
La tavola fu esposta alla "Mostra del Restauro" del 1940
(Archivio della Reale Accademia d'Italia)

Le due tavole perdute descrivono gli interventi attuati per realizzare i collegamenti interni ed esterni alla Villa e per la prevenzione degli incendi che costituivano un pericolo dalla portata eccezionale. Il nuovo ascensore, ad esempio, fu dotato di un impianto a trazione dal basso, privo al di sopra della cabina di carrucole o funi che potessero deturpare la volta del corridoio delle Grottesche al primo piano. Venne creato inoltre un raccordo sotterraneo che consentisse di recarsi al coperto dall'edificio principale all'attigua Biblioteca.
